자동차 유압브레이크용 고무호스의 내구성 시험 및 미세손상에 관한 연구

Durability Test and Micro-Damage Formation of Rubber Hose for Automotive Hydraulic Brake

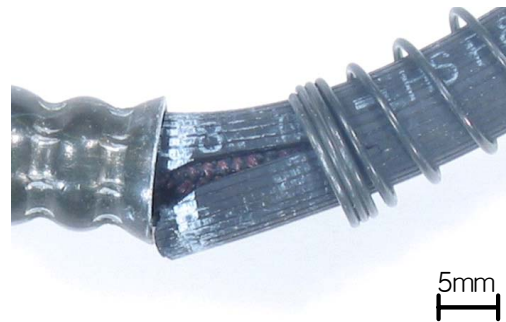
Fig. 7 Fractured part of the rubber hose assembly.

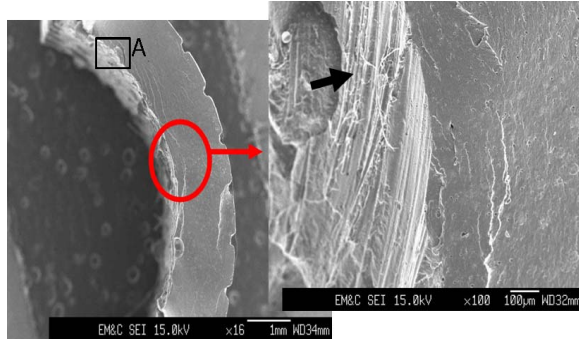
Fig. 8의 파열제품의 SEM사진과 같이 편조 2층과 외면고무가 분리되면서 외면고무 안쪽에 초기크랙이 성장하고 이것이 점차 외곽 쪽으로 전파함으로써 외면고무층이 찢어지게 된다.

Fig. 8 SEM micrograph of the fractured region in Fig. 7.

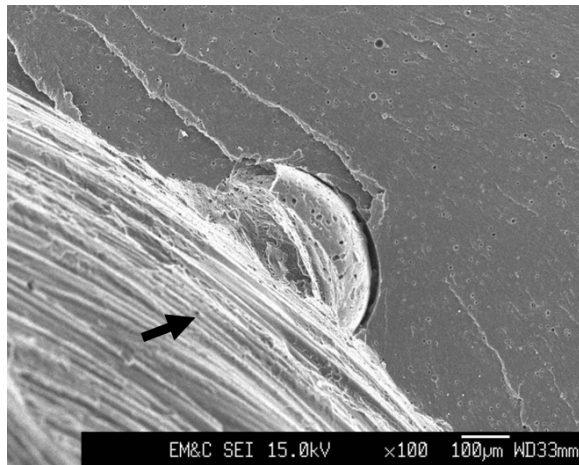
Fig. 9 Enlarged micrograph of zone 'A' in Fig. 8

Fig. 9는 Fig. 8에서 'A' 부위를 확대한 사진이다. 외면고무층 내에 볼록한 타원체로 튀어나온 부위는 편조 1층과 편조 2층 사이의 중간층의 NR고무가 편조 2층의 틈사이로 빠져나오면서 형성된 영역으로 적지 않게 생성되어 있었으며, 이 부위의 파면은 비교적 연성적인 파괴를 보여주었고 PVA편조 섬유층의 표면형상이 잘 드러나 있어(Fig. 8, 9의 화살표) EPDM고무모재-PVA섬유 사이의 계면간 접착파괴(adhesive fracture)를 보여주고 있다. 이는 고무모재-PVA섬유 사이의 계면강도가 고무층 자체보다 낮아서 층간박리가 진행했음을 의미한다. 또한, Fig. 9에서와 같이 타원체 상태의 NR고무의 표면이 깨끗하게 박리하고 있으므로 외면 EPDM고무와 중간층 NR고무의 경계면에서도 계면강도가 약했음을 보여 준다. 따라서 이 유압브레이크 고무호스 완제품의 파열수명을 현저히 높이기 위해서는 각 층간의 계면접합을 보다 강하게 처리해야 할 것이다.

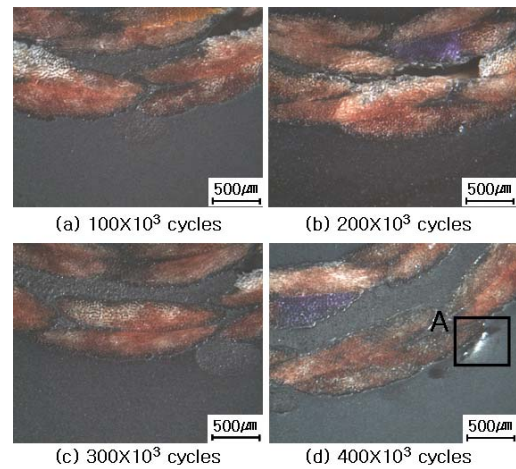
Fig. 11 Photographs of the sectioned surface of the rubber hose after the durability test stage (A1, A2, A3, A4) of Table 1.

전체적으로 유압브레이크 고무호스의 단면관찰 결과, 굽힘과 비틀림의 기계적 반복하중이 100,000cycle, 200,000cycle, 300,000cycle(Fig. 9(a)~(c))까지는 균열형성이 명확히 보이지 않았으며(본 연구자가 설정한 Fig. 4의 절단위치에서는 균열성장이 실제로는 금속고정구의 가압에 의해 억제되어 현재의 관찰로서는 잘 보이지 않았을 가능성도 배제할 수 없다), 내구시험 전의 시제품 단면과 비슷한 모양을 보이고 있다.

Fig. 11(d)와 같이 400,000cycle의 기계적 피로하중을 받은 고무호스의 절단면을 보면 우측에 형성된 초기손상 모습이 보인다(Fig. 11(d)의 A). 손상부분을 좀 더 고배율로 확대하여 보면(Fig. 12) 편조 2층과 외면고무 사이에서 층간분리(interfacial delamination)가 일어났으며 한편으로 외면고무 속으로 균열진전이 시작하고 있음을 알 수 있다. 본 사진에서 보이는 균열길이는 약 1mm였다. Fig. 8과 Fig. 9의 파단면관찰 결과와 연계하여 고찰할 때 위와 같이 형성된 손상은 외면고무와 PVA 섬유

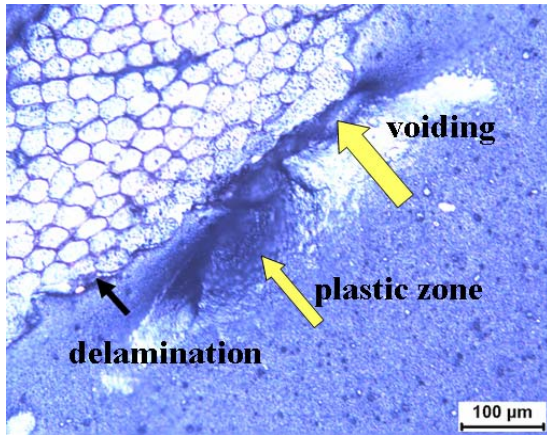
Fig. 12 Enlarged SEM micrograph of the initial damage formation of the region A in Fig. 11(d).

사이의 계면을 따라 층간박리(adhesive delamination) 형태로 진전하면서 다른 한편으로 외면고무 속으로 균열방향을 분지(crack branching)시켜 최종 파열을 일으켰던 것으로 생각된다.

이와 같이 형성된 초기균열은 처음 예상했던 금속고정구 압착 부위에서 발생한다는 사실을 확인 하였으나 그 크기가 1mm 정도로 상당히 크게 존재하는 것으로 보아 400,000cycle 이전 단계에서 이미 초기균열이 발생했을 것이므로 300,000cycle과 400,000cycle 사이의 단계에서 최초의 층간박리가 형성되었을 것으로 추정된다.

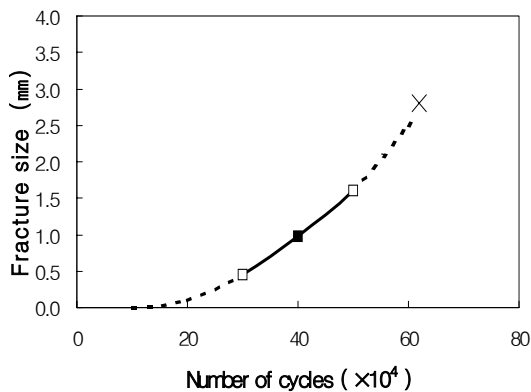
Fig. 13 Damage zone size versus the number of loading cycles of the rubber hose assembly.

Fig. 13은 내구시험 사이클 수에 따른 유압브레이크 호스의 손상크기 성장을 위의 관찰 결과를 기반으로 나타낸 것이다. 고무호스 균열의 진전속도는 40만 사이클수를 전후로 하여 커졌을 것이며, 부하사이클이 커짐에 따라 초기 손상은 Fig. 2

의 위치기준에서 약 $\theta = -145^\circ$ 부근에서 발생하여 점차 계면박리나 외피층의 고무속으로 진전하여 최종 파열에 이른 것이다.

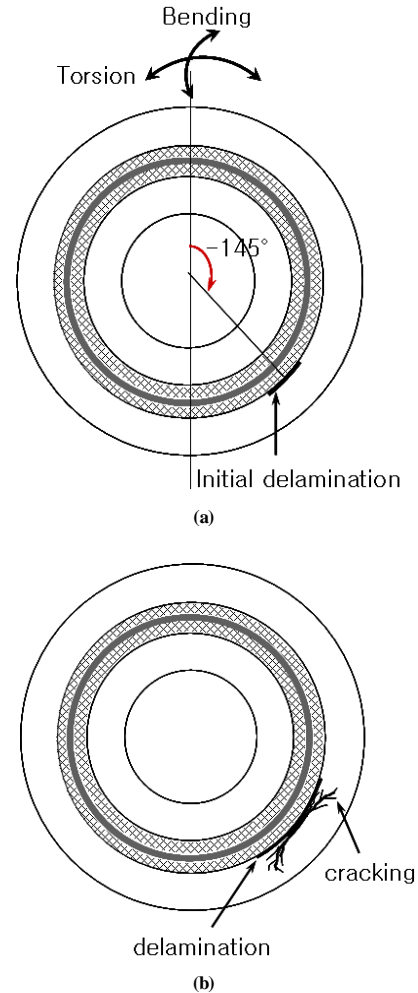
Fig. 14 Failure mechanism of rubber hose assembly for automotive hydraulic brake.

브레이크 고무호스의 파열 제품과 내구성시험 후의 절단면을 관찰 분석한 결과를 종합하여 브레이크 고무호스의 파괴 메커니즘을 Fig. 14와 같이 도식적으로 나타내었다. 굽힘모멘트와 비틀림모멘트가 최대조합하중으로 작용하는 $\theta = -145^\circ$ 부근에서, 금속 고정구가 최대로 압착하고 있는 근처 부위에서 Fig. 14(a)와 같이 편조 2층과 외면고무 사이에서 층간분리와 함께 미세 기공이 발생하게 된다. 하중이 계속해서 반복 작용함에 따라 Fig. 14(b)와 같이 편조 2층과 외면고무 사이의 층간분리는 점차 넓게 확대되고 외면고무에 생성된 초기의 미세 크랙으로부터 외면고무 바깥쪽으로 균열이 진전되어 최종적으로 외면고무가 찢어지면서 브레이크 고무호스가 파열되는 것이다.
