SiC_f/SiC 복합체 보호막 금속피복관의 열충격 거동 분석

Analysis of Thermal Shock Behavior of Cladding with SiC_f/SiC Composite Protective Films

ABSTRACT: Nuclear fuel cladding used in a nuclear power plant must possess superior oxidation resistance in the coolant atmosphere of high temperature/high pressure. However, as was the case for the critical LOCA (loss-of-coolant accident) accident that took place in the Fukushima disaster, there is a risk of hydrogen explosion when the nuclear fuel cladding and steam reacts dramatically to cause a rapid high-temperature oxidation accompanied by generation of a huge amount of hydrogen. Hence, an active search is ongoing for an alternative material to be used for manufacturing of nuclear fuel cladding. Studies are currently aimed at improving the safety of this cladding. In particular, ceramic-based nuclear fuel cladding, such as SiC, is receiving much attention due to the excellent radiation resistance, high strength, chemical durability against oxidation and corrosion, and excellent thermal conduction of ceramics. In the present study, cladding with SiC_f/SiC protective films was fabricated using a process that forms a matrix phase by polymer impregnation o

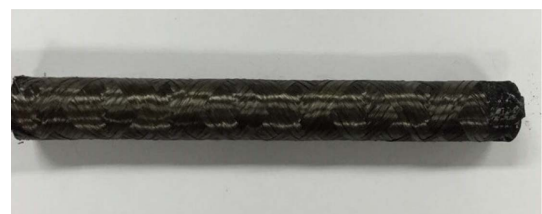
Fig. 1. SiC fiber preforms of SA3-S1I08PX helically wound with winding angle of $+55/-55^\circ$ on the Zircaloy-4

본 연구에서는 Zry-4에 SiC 섬유를 필라멘트 와인딩 방법으로 시편을 제조하였다. 함침을 위한 Preceramic Polymer의 원료로는 Allylhydrido-polycarbosilane(Starfire systems, America)이 사용되었다. 또한, 강화 SiC 섬유는 Tyranno SA3 (Ube Industries, Japan)가 사용되었으며, 섬유의 한 가닥(yarn)에 800 필라멘트를 포함하고 있는 SA3-S1I08PX 섬유를 이용하였다. 이 SiC 섬유의 밀도는 3.10 g/cm^3 이며, $7.5 \mu\text{m}$ 의 필라멘트 직경을 가진다.

섬유의 권선을 위해 4축 장비(PICO Co., Korea)를 이용하였으며, $+55/-55^\circ$ 권선 각도를 가지도록 나선선 형태(helical)로 제작되었다.

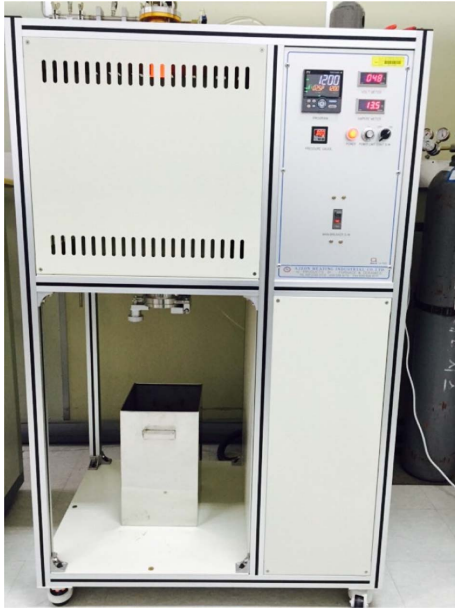
Fig. 6. drop tube furnace for thermal shock test

시편을 furnace에 장착한 후 Ar 분위기에서 1200°C의 온도로 10 min 동안 가열하였다. 그 후, 가열된 시편을 20°C(RT)의 water에 떨어뜨려 quenching하였다. 실험이 끝난 후, 시편을 세로방향으로 절단하여 광학현미경을 이용한 미세구

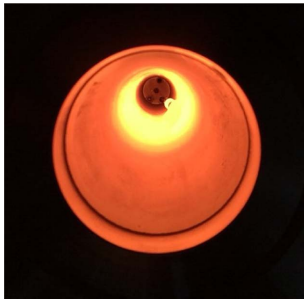
Fig. 7. Interior of furnace where specimen was installed (1200°C)
