새로운 개념의 복합재 샌드위치 체결부 구조의 설계와 검증

Design and Verification of a Novel Composite Sandwich Joint Structure

ABSTRACT: Sandwich panels with three different joint configurations were tested to design a novel sandwich joint structure that can effectively support both the tensile and compressive loads. The sandwich core was mainly aluminum flex honeycomb but the PMI foam core was limitedly applied to the ramp area which is transition part from sandwich to solid laminate. The face of sandwich panel was made of carbon fiber composite. For configuration 1, the composite flange and the sandwich panel were cocured. For configurations 2 and 3, an aluminum flange was fastened to the solid laminate by HI-LOK pins and adhesive. The average compressive failure loads of configurations 1, 2, and 3 were 295, 226, and 291 kN, respectively, and the average tensile failure loads were 47.3 (delamination), 83.7 (bolt failure), and 291 (fixture damage) kN, respectively. Considering the compressive failure loads only, both the configurations 1 and 3 showed good performance. However, the configuration 1 showed delamination in the corner of the composite flange under tension at early stage of loading. Therefore

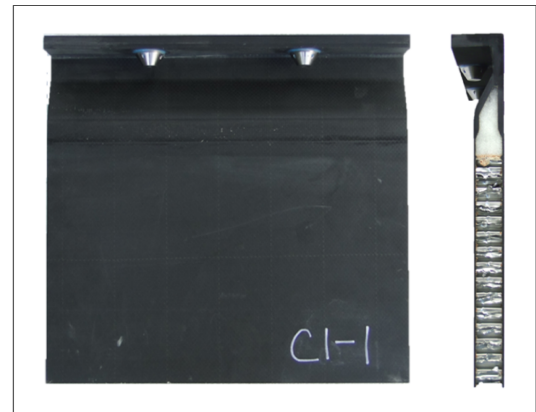
(a) Configuration 1 [16]

지에 두 개의 인서트를 설치하였고, 인서트와 볼트를 통해 하중을 가한다. 형상 1의 시편 사진은 Fig. 2(a)에 보였다.

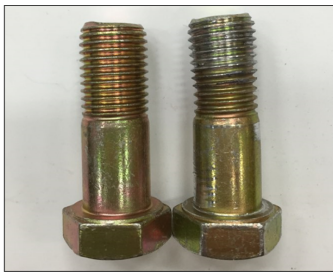
Fig. 13. Failure of configuration 2 under tension

형상 1에 비하여는 파손하중이 증가하였지만 플랜지의 곡률부가 없는 구조라는 측면을 고려할 때 이 결과는 정상적이지 않다. 시험 후 시편과 치구를 분리하여 검사한 결과 Fig. 13에 보인 바와 같이 총 3개의 시편 모두에서 시편 자체에서는 심각한 파손이 발견되지 않았고, 금속 플랜지와 치구를 연결하는 볼트의 손상이 하중을 추가적으로 지지할 수 없게 만든 원인인 것을 확인하였다. 따라서 본 시험의 결과는 체결 구조의 파손하중으로 볼 수는 없을 것으로 판단된다. 치구와 금속 플랜지의 연결 볼트 수를 추가하여 시험을 하고자 하였으나 복합재와 금속 플랜지를 연결하는 하이록(HI-LOK) 핀과 주위 복합재의 미세한 손상이 발견되어 동일한 시편으로는 추가시험을 수행하지 않았다.

형상 2에 대한 인장시험 결과 금속 플랜지와 치구의 체결부를 보강할 필요가 있다고 판단하고, 형상 3의 인장시
