## 카본/에폭시 면재 및 허니컴 코어 샌드위치 복합재 구조의 구멍 손상에 의한 4점 굽힘 강도 연구

### A Study on 4 Point Bending Strength of Carbon/epoxy Face Sheet and Honeycomb Core Sandwich Composite Structure after Open Hole Damage

**ABSTRACT:** In this study, it was performed damage assessment and repair of small scale aircraft adopted on composite. This aircraft adopted the sandwich structure to skin of wing. This study aims to investigate the residual strength of sandwich composites with nomex honeycomb core and carbon fiber face sheets after the open hole damage by the experimental investigation. The 4-point bending tests were used to find the bending strength, and the open hole was applied to introduce the simulated damage on the specimen. The bending strength test results after open hole were compared with the results of no damaged specimen test. In addition, The damaged composite structure was repaired using external patch repair method after removing damaged area. After that, this study presents comparison results of the experimental investigation between the damaged and the repaired specimen. It was found that the bending strength of repaired specimen was recovered up to 95% of undamaged specimen.

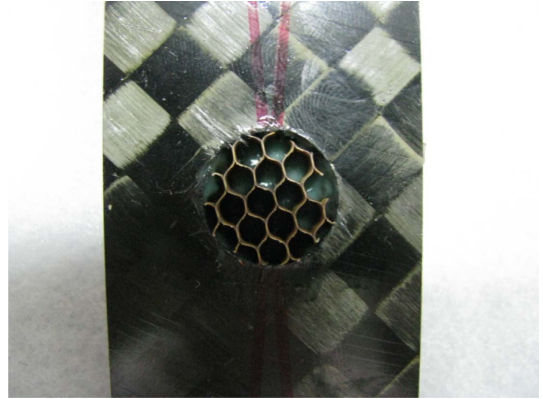
Fig. 9. Insertion of honeycomb core plug in removed area

하기 위해서이다. Fig. 7에 샌드위치 구조의 유지 보수 방안 적용 개념도를 명시하였다. 유지 보수 방안 적용 후 샌드위치 시편의 굽힘 강도 시험을 수행하여 강도 복원 능력을 평가하였다. 샌드위치 구조 시편의 충격 손상 부위 유지 보수 방안 적용 과정은 Fig. 8~10에 명시하였다.

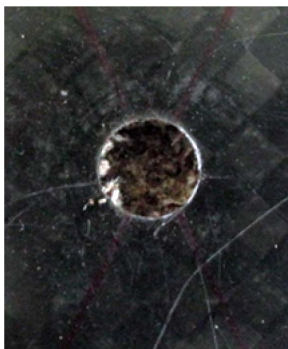
Fig. 8. Removal of damaged area
