자동차 유압브레이크용 고무호스의 내구성 시험 및 미세손상에 관한 연구

Durability Test and Micro-Damage Formation of Rubber Hose for Automotive Hydraulic Brake

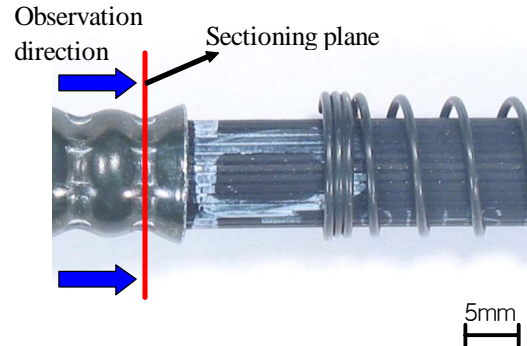
Fig. 6 Sectioning the rubber hose assembly for failure observation.

유압브레이크 고무호스의 초기크랙 발생을 알아보기 위하여 피로 시험조건 A0 ~ A4를 받은 제품 시험편을 수직 절단하여 내면의 구조변화를 관찰하였다. 파열제품(Af)의 파열 위치로부터 고무호스 끝단의 금속 고정구 부위에서 초기크랙이 발생했음을 추정할 수 있었으므로, 금속고정구의 조임 부위(Fig. 6)를 다이아몬드 휠커터를 이용하여 정밀절단한 후 시험편을 마운팅 처리하여 연마 및 폴리싱한 후 광학현미경으로 호스단면을 관찰하였다. 관찰부위는 Fig. 6의 절단선으로부터 약 0.5mm 오른 쪽에 위치한 호스부위 단면으로 일정한 위치가 되도록 정하였다. 또한 파열제품의 파열된 부위(Fig. 7)를 절취하여 주사형 전자현미경(SEM)으로 관찰하여 파단면을 정밀 분석하였다.

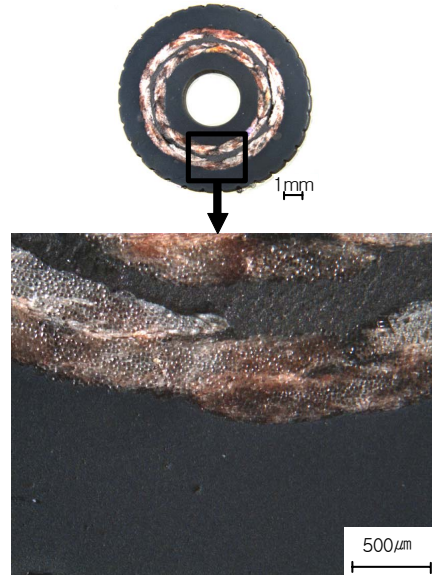
Fig. 10 Photographs of the sectioned surface of the rubber hose before the test.

전후의 절단면 사진이다. 이 사진들은 금속 고정구 압착부위 절단면을 연마한 후 광학현미경을 이용하여 관찰한 것으로, 균열 발생이 예상되는 부위(Fig. 6 고무호스의 절단 위치)의 단면을 찍은 것이다. 앞에서 설명한 바와 같이 본 고무호스는 내면고무, 편조 1층, 중간고무, 편조 2층, 외면고무로 구성되어 있음을 확인할 수 있다. 사진에서 외층과 내층의 EPDM고무와 중간층의 NR고무는 고무재료의 특성이 서로 다르기 때문에 색이 약간 다른 명도로 나타났다. 중간층 고무는 다른 층에 비해 두께가 매우 얇으며 일부에서는 고무가 없는 곳도 관찰된다.

전체적으로 유압브레이크 고무호스의 단면관찰 결과, 굽힘과 비틀림의 기계적 반복하중이 100,000cycle, 200,000cycle, 300,000cycle(Fig. 9(a)~(c))까지는 균열형성이 명확히 보이지 않았으며(본 연구자가 설정한 Fig. 4의 절단위치에서는 균열성장이 실제로는 금속고정구의 가압에 의해 억제되어 현재의 관찰로서는 잘 보이지 않았을 가능성도 배제할 수 없다), 내구시험 전의 시제품 단면과 비슷한 모양을 보이고 있다.
