스카프 패치로 수리한 복합재 단일겹침 체결부의 파손 특성 연구

Failure Characteristics of Scarf Patch-repaired Composite Single-lap Joints

ABSTRACT: The failure strength of composite single-lap joint repaired using scarf patch was investigated by test and finite element method. A total of 45 specimens were tested changing scarf ratio, stacking pattern, and defect size to study the failure strength and mode. Except for one case, all repaired specimens showed the equal or higher strength than the sound specimens and the effect of considered repair parameters was not remarkable. It was found through the failure mode inspection that the surface treatment for bonding was not enough in the case which failed at the lower load than the sound specimen. Three-dimensional finite element analysis was conducted to verify the test results. It was confirmed that the considered repair parameters do not significantly affect the stress distribution of the specimens. It was also observed that the applied tensile load is relieved passing through the overlapped region thickness of which is almost double. From this study, it is concluded that if the bonding procedure for adherends and patch including surface treatment for fabric

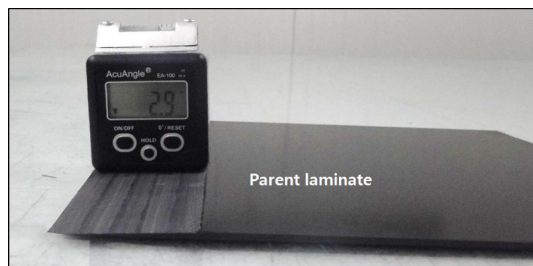
Fig. 3. Verification for scarf angle

오토클레이브에서 성형된 계단형 적층판을 스카프 형태로 바꾸기 위해 각 스카프 비에 따른 치구를 제작하여 연마작업을 수행하였다. 연마 치구에 120방(grits) 사포지를 부착하여 접착면을 연마한 후 최종적으로 400방 사포지를 사용하였다[16]. Fig. 3에서 볼 수 있듯이 전자각도계를 통해 연마 치구(스카프 비: 1/20)와 스카프 각도에 대한 정밀도를 검증하였다. 마지막으로 패치와 모재의 접착면에 페이스트 접착제를 도포한 후 이차접착 방법으로 오븐에서 경화하여 상부 판넬을 제작하였다.
