복합재 격자 구조 비파괴평가를 위한 초음파전파 영상화 시스템 활용 연구

Study on Application of Ultrasonic Propagation Imager for Non-destructive Evaluation of Composite Lattice Structure

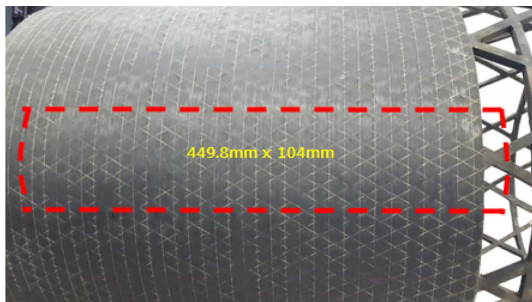
Fig. 2. Composite lattice structure (rib structure with skin)

펄스에코 초음파전파 영상화 시스템으로 시편을 검사하기 위해서는 검사 주파수 영역을 적절하게 설정해 주어야 한다. 아래의 식 (1)은 시편에서 퍼지는 초음파의 주파수를 대략적으로 계산하기 위한 식이다.

여기서 f 는 신호의 크기가 가장 클 것으로 예상되는 중심 주파수(MHz)이고, v 는 초음파의 깊이 방향으로의 전파속도(km/s)로 매질에 따라 달라지며, t 는 시편의 두께(mm)를 나타낸다. 검사에 사용된 복합재 격자 구조의 두께가 약 12 mm 이므로 식 (1)에 의해 중심 주파수는 약 0.124 MHz가 된다. 해당 시편은 필라멘트 와인딩 기법으로 제작되었기에 실제로는 중심주파수가 더 낮을 것이라 예상되며, 이 중심 주파수를 포함하는 주파수 영역인 0.01 MHz부터 0.25 MHz의 범위로 시편을 검사하였다. Fig. 2는 검사한 시편의 검사영역(점선구역)을 나타냈으며, Fig. 3은 펄스에코 초음파전파 영상화 시스템이 시편을 검사하는 모습을 나타내었다.

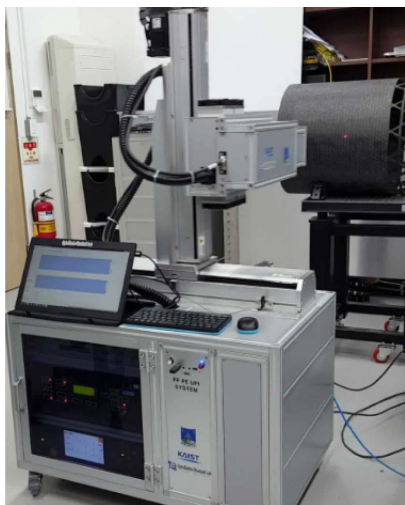
Fig. 3. Inspection of composite lattice structure using pulse echo ultrasonic propagation imaging system

검사에는 1064 nm Q 스위치 레이저를 사용했으며 Laser Doppler Vibrometer 센서를 통해 초음파를 측정하였다. 검사 영역에서의 검사 간격은 0.26 mm, 시스템과 시편 사이의 거리는 약 69.4 cm이다.

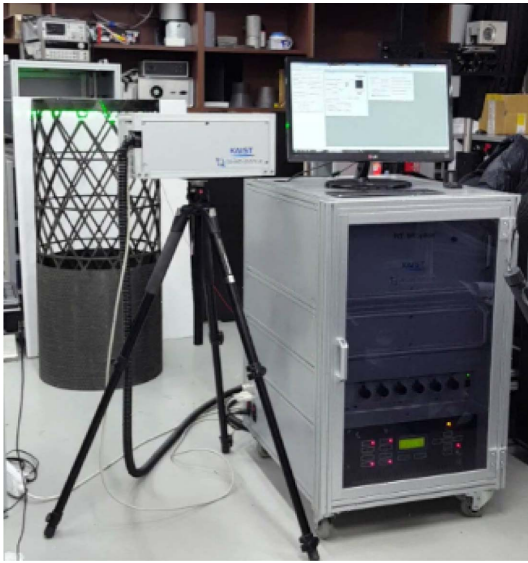
Fig. 15. Inspection of composite lattice structure using guided wave ultrasonic propagation imaging system

Fig. 15에 유도파 초음파전파 영상화 시스템으로 복합재 격자 구조를 검사하는 모습을 나타내었다. 그리고 유도파 기반 초음파전파 영상화 시스템으로 검사한 복합재 격자 구조 시편과 검사 영역을 Fig. 16에 나타내었다. 하나의 압전소자 센서로는 초음파의 감쇄로 인해 검사할 수 있는 영역에 한계가 생기기 때문에 노란색으로 표시된 곳에 압전소자 센서를 설치하여 두 센서를 함께 연결해 다중 소스 초음파전파영상을 결과로 얻었다. 그리고 그 결과에서 하나의 스냅샷을 Fig. 17에 나타내었다.
