에폭시 기지 입자 강화 GFRP를 사용한 계단형 패치 보수법이 고온 고습 환경하에서 재료의 물성 회복에 미치는 영향

Effect to Material Strength Recovery of Stepped Patch Repair with Epoxy based Particle Reinforced GFRP Composites under Hygrothermal Environment

ABSTRACT: In this study, damaged composite laminates were repaired by a stepped patch repair method using halloysite nanotube(HNT) and milled carbon(MC) reinforced composite materials with different amount of the particles. And the mechanical and structural effects of the particles on the interface between the damaged and repair surfaces were analyzed. At this time, after exposing them to a harsh environment of high temperature and humidity for a long time, the recovery rate of the material properties relative to the material forming the damaged plate was compared. As a result, at 70°C high temperature distilled water, the hygroscopicity of the HNT/GFRP composites was significantly different from that of the MC/GFRP composites. Especially, 0.5, 1 wt. % HNT was added, the moisture absorption rate was the lowest and this was the factor that contributed to the mechanical strength increase. On the other hand, MC showed a high hygroscopic resistance only with a small amount, and

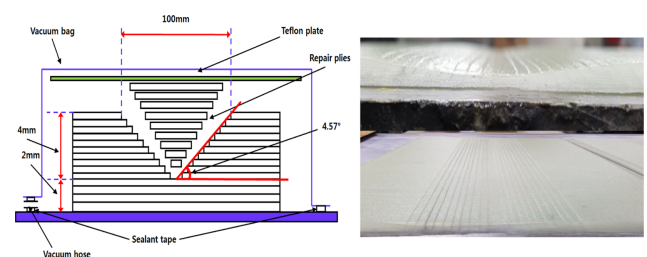
Fig. 1은 계단형 패치 보수법의 모식도와 실제 손상된 복합재 적층판 제작 모습을 나타낸 것으로, 각 층이 일정한 간격을 가지고 형성되어 있어서 보수시, 패치를 정확한 길이

Fig. 1. Schematic diagram of the stepped patch repair (left) and the reproduction of damaged specimens (right)

로 가공하여 적층해야 하기 때문에 보다 정밀한 가공기술을 필요로 한다. 따라서 적층 후 진공 성형시 수리면의 수축, 뒤틀림 등을 방지하기 위해 테프론 판(Teflon plate)을 덧대 적층판을 고정할 수 있도록 조치하였다.

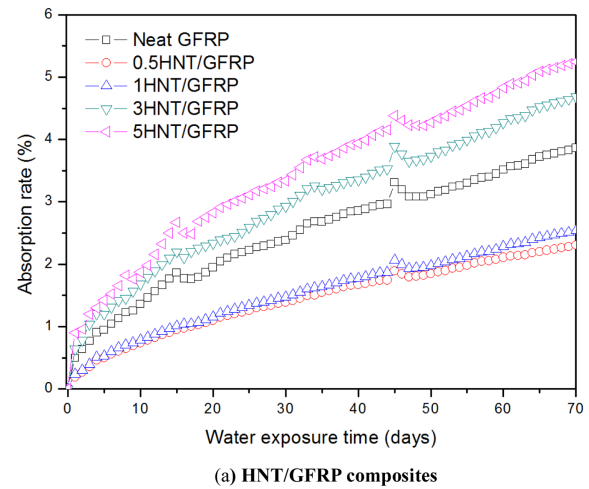
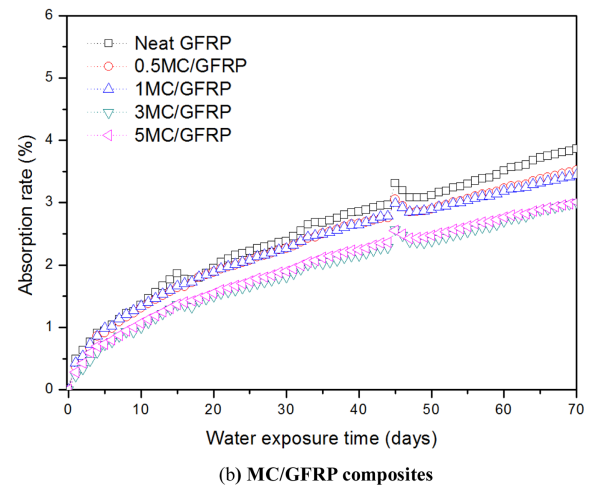
Fig. 2는 계단형 패치 보수법에 의해 수리된 GFRP를 70°C 고온 증류수에서 최대 70일동안 주기적으로 수분 흡습률을 측정하여 시간에 따른 흡습률 변화 거동을 나타낸 것으로, 입자의 종류와 첨가량에 따라 흡습 거동은 상이한 경향을 보였다. Fig. 2(a)에서 Neat GFRP를 기준으로 1 wt. % 이하의 HNT가 첨가된 시험편의 경우, 높은 내흡습성을 나타냈으나 3 wt. % 이상의 HNT가 첨가됐을 때 수분에 급격히 활성화된 것을 확인할 수 있었다. 또한 0.5, 1 wt. % HNT/GFRP를 제외하고는 약 15일과 45일에서 일시적인 증감 현상이 관찰됐다. 이는 HNT가 가지는 구조적 특성에 기인한 것으로, 본 연구에서 사용된 HNT는 $\text{Al}_2\text{Si}_2\text{O}_5(\text{OH})_4$ 의 분자식을 가지며 일반적으로 물 분자를 가지고 있는 Hydrohalloysite ($\text{Al}_2\text{Si}_2\text{O}_5(\text{OH})_4 \cdot 2\text{H}_2\text{O}$)와는 달리 상대적으로 수분에 비활성화되어 있는 상태기 때문에, 이들은 다량의 수분에 강한 편이다. 그러나 HNT의 크기는 나노미터 단위로 이들 사이의 강한 반데르발스 힘(Van der Waals force)이 작용하여 서로 끌어당기는 인력으로 인해 응집현상(Aggregation phenomenon)이 발생한다. 이러한 응집은 점도가 높은 수지에서 분산할 때 더욱 두드러지게 관찰되는데, 이렇게 응집된 입자는 응집된 정도(크기)가 커질수록 에폭시 수지와 결합이 잘 이루어지지 않아 응집체 내부는 순수 HNT로 채워지게 된다.

Fig. 2. The result of the water absorption test at 70°C high temperature distilled water for 70 days

이 때, 다량의 수분에 장시간 노출되게 되면 응집체 표면에 결합된 일부 에폭시 수지가 수분에 열화되어 간극을 발생시킨다. 수분이 가지는 외부에서 내부로 작용하는 압력에 의해 틈 사이로 수분이 응집체 내부로 침투하면서 밀도가 낮고 부피가 큰 HNT 응집체를 압축시켜, Fig. 2(a)에서와 같이 일시적인 수분 활성화 구간을 형성하게 된다. 다시 말해서, HNT의 경우 내흡습성을 향상시키기 위한 첨가제로 사용하기 위해서는 점도를 가지는 액체와의 결합에 있어서 균일한 분산에 대한 연구가 선행되어야 하며 이는 최종 제품의 물성과 수명에 직접적인 영향을 미치는 주요한 요인이 된다는 것을 확인할 수 있었다[12].

Fig. 2(b)에서 사용된 MC는 HNT와는 달리 입자 첨가량에 따른 흡습률의 차이가 상대적으로 크지 않았으며 응집과 같은 현상에 영향을 덜 받았다. 대체적으로 70일간 완전한 곡선을 보였으며 약 45일에서 일시적인 증감 현상이 관찰되었다. 이는 HNT/GFRP 흡습 거동과 비교했을 때, 이는 마이크로미터(μm) 크기의 MC와 나노미터(nm) 크기의 HNT

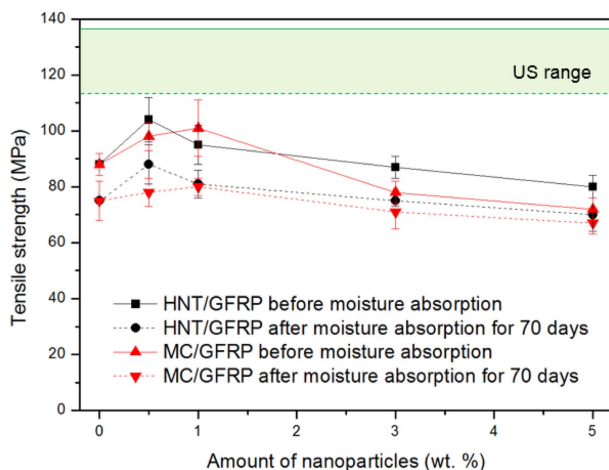
HNT와 MC 강화 GFRP로 보수된 적층판을 70°C 고온 증류수에서 70일 동안 침지시킨 후 인장강도 변화를 비교 분석하였으며, 인장시험의 결과는 Fig. 3과 같다. 0.5HNT/GFRP와 1MC/GFRP가 흡습 전과 후 가장 높은 인장강도를 나타냈으며 이를 기점으로 점차 인장강도가 저하되었다. HNT는 상대적으로 MC에 비해 흡습 전과 후의 그래프 개형이 비슷한 경향을 보였으며 입자 첨가량에 따른 강도 차이는 최소 12.5%에서 최대 15.3%로 약 14.05%의 일정한 강도 감소율을 나타냈다. 반면, MC는 입자 첨가량이 증가함에 따라 흡습 전과 후의 강도 차이가 최대 20.7%에서 8.3%로 감소했다.

Fig. 3. Change in tensile strength of HNT/GFRP and CNT/GFRP composites before and after water absorption test

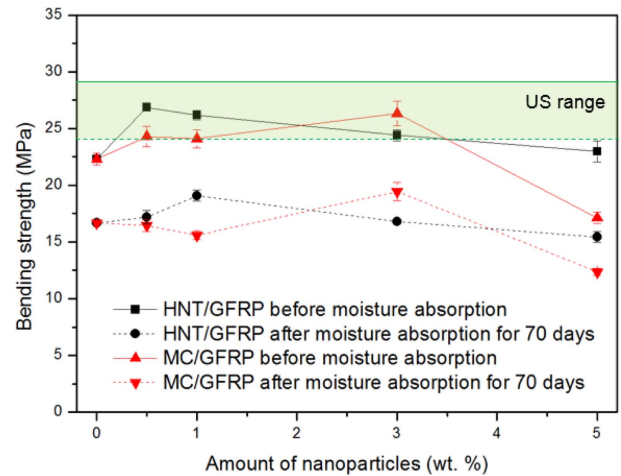
Fig. 4에서 볼 수 있듯이, 굽힘강도의 경우 인장시험 결과와는 다른 그래프 경향을 보였다. 0.5HNT/GFRP와 3MC/GFRP가 흡습 전 가장 높은 굽힘강도를 나타냈으나 흡습 후에는 1HNT/GFRP와 3MC/GFRP가 높게 측정되었으며, 높은 강도 감소율을 보였다. 실제 HNT는 내충격성을 향상시키기 위한 기능성 첨가제로 연구되고 있으며, 이는 굽힘시험 결과에서와 같이 0.5, 1 wt. %에서 안정적인 경향을 보였다. 특히 흡습 환경은 인장방향으로의 응력보다는 압축방

Fig. 4. Change in bending strength of HNT/GFRP and CNT/GFRP composites before and after water absorption test

향으로 응력을 받았을 때, 적층복합재료의 층간(계면) 결합력에 더욱 영향을 미치기 때문에, 에폭시 수지와 유리섬유 사이에 가교역할을 하는 HNT의 흡습 특성에 주로 기인한다. 이와 같이, MC는 HNT보다 체적이 크기 때문에 계면 결합력에 미치는 영향이 소량에도 민감하게 작용하며 상대적으로 그래프의 개형이 입자 첨가량에 따라 큰 폭으로 변화하는 것을 알 수 있었다. 다시 말해서, MC는 탄소섬유를 파쇄한 것으로 탄소섬유가 가지는 고유한 내충격성을 동일하게 가지지만[13], 복합재 수리에 있어서 HNT에 비해 상대적으로 취약한 굽힘 특성을 발현한다는 것을 확인할 수 있었다. 또한 본 연구에서 사용된 MC의 경우 표면 기능화 없이 Raw 타입의 MC를 사용했기 때문에 Amine(-NH₂) 기능기 그룹을 사용하여 표면 기능화한 MC에 비해 에폭시 수지와 결합력이 낮아 상 분리 현상을 보이게 되며 이는 곧 기계적 물성을 감소시키는 주요한 요인으로 작용하게 된다.

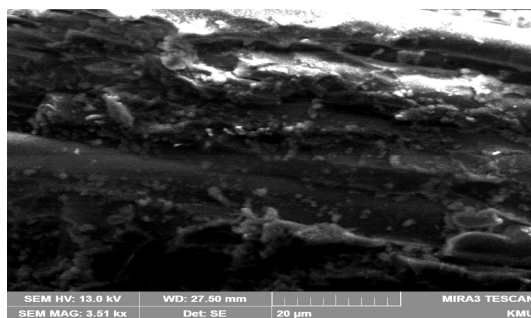
(a) 0.5HNT/GFRP

Fig. 5(a)에서 유리섬유 주위로 다량의 수지 층을 확인할 수 있었다. 이는 HNT가 에폭시 수지와 결합을 향상시켜 에폭시 수지 자체의 열화 현상을 방지해 줌으로서, 수분의 침투 현상을 저하시키는 역할을 하기 때문인 것으로 사료된다. 반면에, Fig. 5(b)에서는 유리섬유 주위로 상대적으로 얇은 층으로 에폭시 수지가 잔류하고 있는데, 이는 HNT보다 입자 크기가 큰 MC의 결합 한계를 보여주는 것으로 결합 밀도가 낮아 파괴 양상이 잘게 으스러진 파편형상임을 확인할 수 있었다.

Fig. 5. Fracture surface of HNT/GFRP and MC/GFRP composites by SEM after 70 days

HNT와 MC 첨가 GFRP로 복합재 수리 후 고온 다습한 환경에 장시간 노출시켰을 때 강도 회복률과 계면 결합력 향상에 있어 앞서 언급된 입자 분산 및 응집이 구조적으로 재료 내부에서 어떠한 거동을 보이는지와 이에 따른 영향을 입증하기 위해 SEM을 통해 층간 계면을 분석하였으며, 대표적으로 높은 강도 회복률을 보인 0.5HNT/GFRP와 0.5MC/GFRP를 관찰한 사진을 나타냈다. 이는 1 wt. %를 넘어서게 되면 응집현상이 지배적이므로 명확한 응집 구조를 확인하는데 어려움이 존재하기 때문이다.
