주파수 응답을 이용한 CF/Epoxy 복합적층판의 낙추충격 특성평가

Characteristic Analysis of Falling Weight Impact Response in CF/Epoxy Composite Plates Using Frequency Responses

Kwang-Hee Im⁺, No-Sick Park⁺, Young-Nam Kim⁺, Sun-Kyu Kim⁺ and In-Young Yang⁺

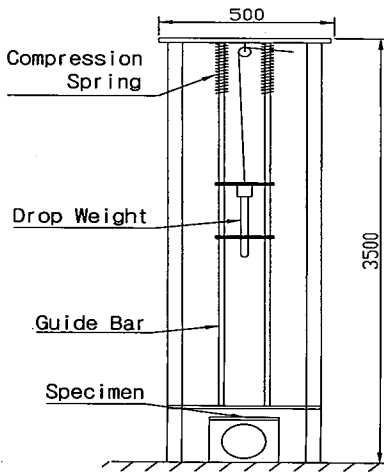
Fig. 1 Schematic diagram of falling weight tester.

본 실험에서 이용한 CFRP 적층 시험편은 CF/Epoxy로 조합된 일방향 탄소섬유 프리프레그 시트(한국화이버, CU125NS-Carbon fiber Unidirection 125g/m², No Scrim)를 적층한 후, 오토클레브를 이용하여 제작하였다. 필요한 시험편 크기에 따라 제작한 지그(200×200mm)를 사용하여 CFRP 적층판을 성형하였으며 경화온도인 125℃로 90분 경화하였다. 또한, 성형 후 다이아몬드 커터를 이용하여 180×180mm의 정방형으로 절단했다. 그리고 시험편은 A : T700 [0₄/90₄]_s, B : T700 [0₂/45₂/90₂/-45₂]_s, C : T300 [0₄/90₄]_s, D : T300 [0₂/45₂/90₂/-45₂]_s의 4종류를 사용했다. 낙추식 충격시험 장치는 낙추의 정확한 충격 위치와 양호한 재현성을 확보하는 것이 중요하기 때문에 낙추식 충격시험 장치에 2개의 가이드 바를 수직으로 설치하고, 2개의 플라스틱 판을 붙여 낙추가 가이드 바를 따라서 일정한 자유낙하와 낙하속도를 얻을 수 있도록 했다. 시험장치 개략도를 Fig. 1에 나타냈다. 그리고 Fig. 2은 낙추를 나타냈다. 충격체는 낙추 I (0.48kg), 낙추 II (0.74kg), 낙추 III (1.29kg), 낙추 IV (1.57kg)의 4종류로 $\phi 10 \times 600$ mm의 연강 환봉을 사용하고 선단부는 지름 14mm곡면으로 했다. 또한, 하중 검출부에 스트레인 게이지를 낙추 I에서는 길이를 2등분한 부분에, 낙추 II, III, IV에서는 길이를 3등분한 2개 부분에 중심축에 대칭되도록 2매 붙이고, 굽힘 변형의 영향이 없도록 하기 위해서 직렬로 연결시켰다.

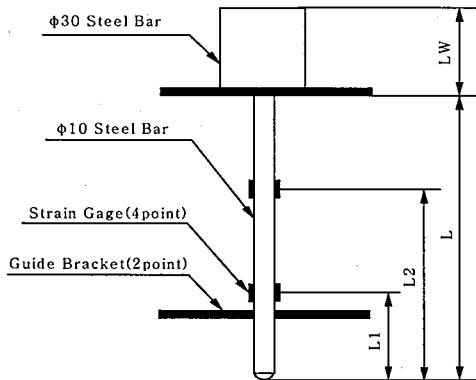
Fig. 2 Details of the drop-weights.

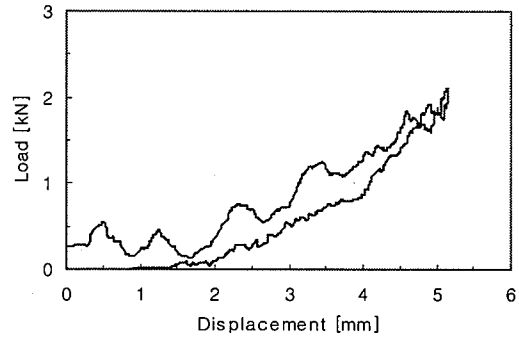
Fig. 3 Relation between displacement and load.

측정 방법으로부터 측정된 하중 및 변위에 대하여 평가 파라메타를 검토하였다. 하중과 변위 선도로부터 적층판의 충격 특성을 알 수 있다. 우선 시험 결과를 간편하게 비교하는 방법으로서 하중-변위 선도에서 적절한 대표 값을 산출하여 하중-변위 선도를 나타내는 파라메타로서 Fig. 3의 시간과 하중, 시간과 변위 선도에서 시간을 소거하여 하중-

변위 선도의 폐곡선으로 둘러싸인 부분의 면적을 시험편이 파괴될 때에 소비된 에너지(흡수에너지)로 간주해서 하나의 평가 파라메타로 나타냈다. 이때 폐곡선의 면적은 엑셀 프로그래밍으로 구하였다. 이 평가 방법은 여러 FRP 적층판에 대한 강도 평가에 적용되고 있어서 타당하다고 생각되지만, 흡수 에너지만을 이용하여 충격 특성을 표현하는 것은 무리가 있기 때문에 하중 이력의 최대하중 F_{max} 에 의한 평가 등도 고려되어야 한다. 그리고 충격체인 낙추로부터 CFRP 적층판에 충격특성을 평가하기 위하여 C++ Builder로 작성하였으며, Fig. 4는 운용파일이다. 여기에서 ①은 샘플링 시간이며, ②는 낙추의 낙하속도, ③은 샘플링 수, ④는 트리거레벨, ⑤와 ⑥은 스트레인으로 낙추 충격중 실험 조건으로부터 스트레인게이지에 의해 검출된 값이다. ⑦과 ⑧은 충격하중 및 변위 파일로 낙추 충격 실험에서 얻고자 하는 실험의 결과 값을 보여준다. ⑨는 실행기이다.

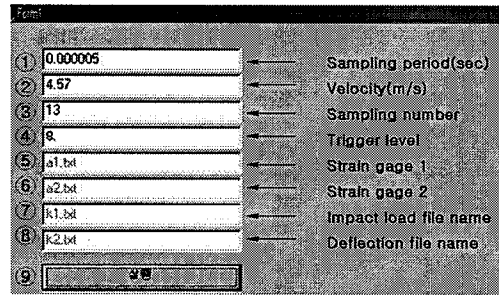
Fig. 4 Screen capture of software program.

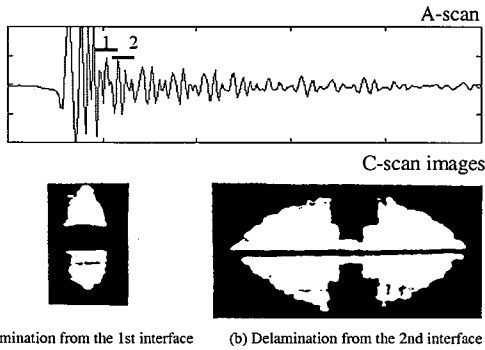
Fig. 5 Inspection method of composite laminated damages using ultrasonic C-scan.

초음파 C-스캔이미지는 품질관리와 신뢰성 등을 부여하기 위하여 재료의 결함을 평가하는데 유용한 비파괴검사 기법이다. 초음파 측정방법은 Fig. 5와 같이 펄스에코우 모드방법이 수침조내에서 모두 행해졌다. C-스캔장비는 시험편의 전면과 배면의 에코우 진폭을 이미지로 나타낼수 있다. 이때 진폭변화를 그레이상과 칼라상으로하여 비디오 상에서 0에서 250까지 나타낼 수 있다. 이때 복합적층판의 손상영역을 C-스캔으로 관찰하기 위하여 주파수가 50MHz 트랜스듀서가 사용되었다. 이 트랜스듀서는 시험편의 수조 내에서 표면과 수직탐상 하였으며 모델명이 5052PR의 펄서/리시버가 이용이 되었다. 그리고 Fig. 5는 낙추 충격에 의해 발생된 시험편의 손상 영역을 관찰하기 위한 게이트 기법을 나타냈다.

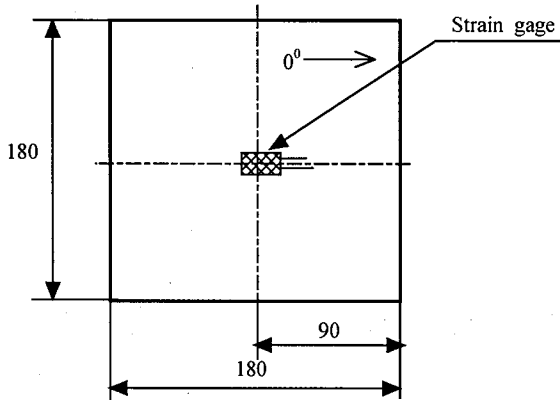
Fig. 6 Position of strain gage on the specimen.

력 및 변위이력을 구하여 FFT 처리를 한다. 그리고 진폭과 주파수 영역에서 스트레인을 하중으로 처리하여 나타낸다. 시험편 표면의 스트레인을 측정하기 위해서 시험편 안쪽에 스트레인 게이지를 부착한다. 스트레인 게이지의 부착 위치는 가장 민감한 스트레인을 검출할 수 있도록 Fig. 6처럼 충격점 반대쪽에 부착하고, 스트레인 게이지의 방향은 섬유방향(0°)으로 했다. 충격시험은 시험편에 손상이 발생하지 않도록 낙추 I 을 5cm의 높이에서 낙하시키는 것으로 했다. 이때의 시험편은 A를 이용했다. 측정조건은 시험편의 진동을 충분한 시간 범위에서 측정할 수 있도록 샘플링 시간 $10\mu s$, 샘플링수 4096으로 측정했다. 또한, 충격속도를 낙하 높이로부터 구하면 $1.0m/sec$ 로 된다. 대표적인 하중 이력을 Fig. 7에 나타냈다. 그림으로부터 시험편의 진동은 40ms내에서 대단히 감소하고 샘플링시간, 샘플링수가 적절함을 알 수 있었다. 주파수 응답계수는 하중이력 및 스트레인 이력을 각각 FFT에 의해 주파수 영역으로 교환하고, 주파수 영역에 있어서 스트레인을 하중으로 나누어서 산출한다. 산출된 주파수영역의 응답을 Fig. 8에 표시 했으며,

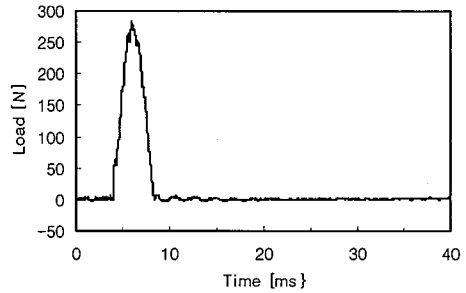
Fig. 7 Load variation in time (Specimen A, Drop weight I, Release height 5cm).

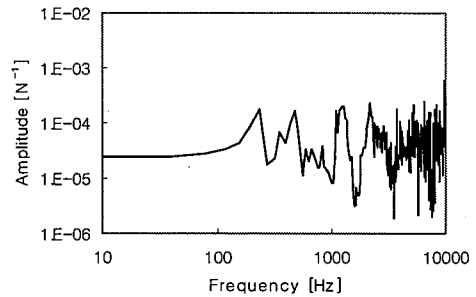
Fig. 8 Frequency response function (Specimen A, Drop weight I, Release height 5cm).

700Hz근처에서 주파수 응답계수의 첨두치(peak)가 나타났다. 또한 손상평가의 대상으로 판단 할 수 있는 5kHz이하의 저주파 영역도 충분히 미세한 샘플링 간격으로 되고 있음을 알 수 있었다. 시험편에 손상이 발생하지 않은 범위에서는 시험편은 탄성 응답을 나타내고 있기 때문에 주파수 응답계수는 파형으로 나타낼 수 있다. 주파수 응답계수의 재현성을 확인하기 위해 같은 시험편에 낙추를 2cm의 높이에서 낙하시켜(충격에너지 0.095J), 같은 모양으로 주파수 응답계수를 산출했다.

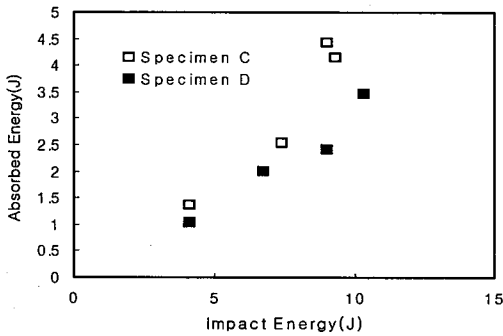
Fig. 9 Relation between absorbed energy and impact energy(C, D).

Fig. 9는 T300섬유종류와 적층수가 같고 적층방향이 다른 CFRP 적층판의 낙추 충격시험 결과를 나타냈다. 그림 중 \square 표는 직교이방성 적층재 시험편 C, \blacksquare 표는 의사등방성(quasi-isotropic)적층재 시험편 D를 나타냈다. 대략 충격에너지가 4J에서 7J까지의 흡수에너지는 크게 차이는 나타나지 않았지만 7J 이상에서는 다소 직교이방성 시험편 C가 크게 증가 하였다. Fig. 10은 T700섬유종류와 적층수가 같고 적층방향이 다른 CFRP 적층판의 낙추 충격시험 결과를 나타냈다. Fig. 11으로부터 프리프레그 시트의 압축강도가

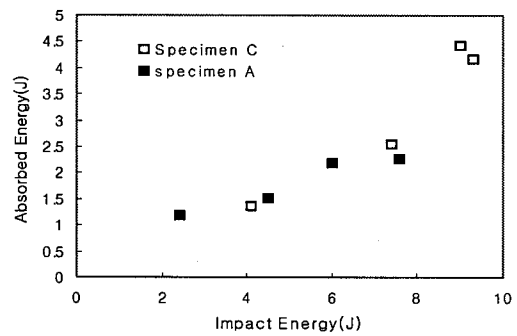
Fig. 11 Relation between absorbed energy and impact energy(C,A).

다른 T300섬유와 T700섬유를 사용하였다. T300섬유를 이용한 시험편 C가 T700섬유를 이용한 시험편 A와 같이 충격 에너지와 흡수에너지관계가 대략 7J까지는 크게 나타나지는 않았지만 대략 8J이상에서는 시험편 C가 흡수에너지가 크게 증가 하였다. 이는 섬유의 강도가 흡수에너지에 영향을 미치기 때문이라 생각된다. Fig. 12로부터 초기에는 T700섬유를 이용한 시험편 B의 흡수에너지가 T300섬유를 이용한 시험편 D보다 크게 나타났지만 충격에너지가 증가함에 따라서 크게 나타나지 않음을 알 수 있었다.

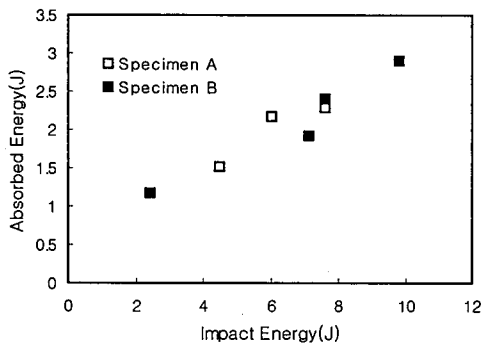
Fig. 10 Relation between absorbed energy and impact energy(A, B).

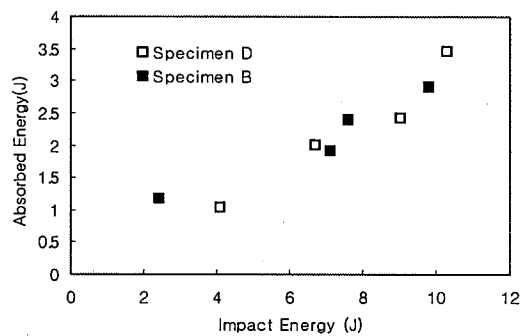
Fig. 12 Relation between absorbed energy and impact energy(D, B).

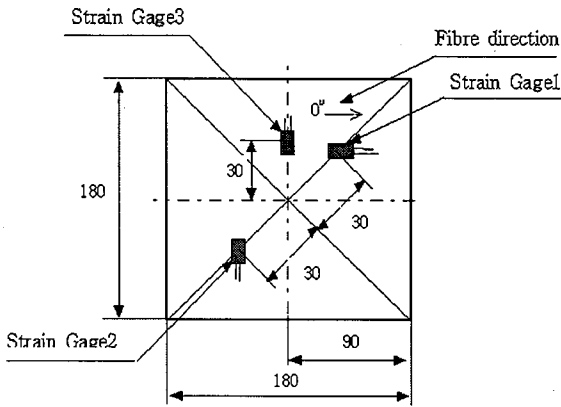
Fig. 13 Position of strain gages on the specimen.

Fig. 13에 나타난 충격 점에서 각각 30mm 떨어진 세지점에 스트레인 게이지를 접착하여 충격을 가한다. 게이지1은 섬유방향(0°), 게이지2, 게이지 3은 섬유방향과 수직(90°)에 스트레인 게이지를 붙였다. 시험편으로는 A를 사용하고, 낙추로는 낙추 I 을 사용했다. 충격실험은 손상발생 전, 손상발생 시, 손상발생 후 각각의 주파수 응답계수를 관찰하기 때문에 시험편에 Table 1과 같은 순서로 충격을 가했다. 충격시험 후에 시험편을 관찰하면 충격점 안쪽의 섬유방향으로 길이 7cm 정도의 균열을 발생시키고 있다. 그러나 시험편 표면의 압흔 및 시험편 안쪽의 용기는 육안 관찰이 어려웠다. 또한, 초음파 탐상기에 의한 시험편의 층간박리를 관찰하고, 최외층의 섬유방향에 상당히 크게 팽창한 층간박리를 발생하고 있음을 알았다.

Fig. 13으로부터 충격시의 시험편의 스트레인 게이지의 응답은 게이지1, 게이지2에서는 인장 스트레인을, 게이지3에서는 압축 스트레인을 나타냈다. 또한, 게이지1~3의 어느 것에서도 하중을 가한 후, 낙추가 시험편에서 떨어진 후의 시험편에서 진동 측정이 가능하였다. Table 1을 보면 손상발생 전과 손상발생 후에서 최대하중 및 시험편표면에

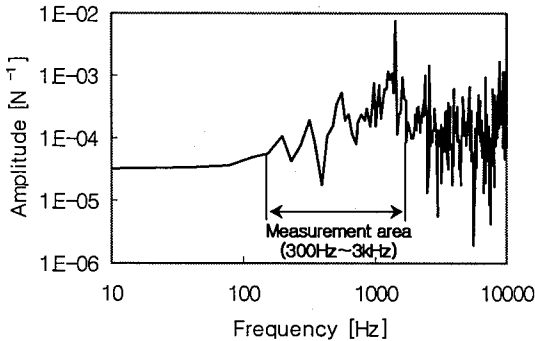
Fig. 14 Frequency response function (No. 1~3 Averaging).

서 최대 스트레인이 크게 변화하고 있음을 알았다. 최대하중은 손상발생 전에 비해 손상발생 시에 크게 저하하고 있다. 또한 게이지1에 의한 최대 스트레인도 크게 변화하였다. 게이지3에 의한 최대 스트레인은 압축방향에서 크게 증가하고 있다. 이로부터 스트레인 게이지의 붙임 위치에 따라 충격 손상발생 전 후의 스트레인 변화의 양상은 상당히 다르게 나타났다. 각각의 시험결과에 대해서 게이지1~3에 의해 주파수 응답계수를 비교하면 게이지1, 게이지2에 의한 주파수 응답계수는 대단히 잘 근사하고 있음을 알았다. 이 값은 스트레인 게이지에 의해 얻은 결과로서 그림을 비교하면 첨두부는 잘 일치하고 있으나 미세한 부분에서는 다소차이를 나타내고 있다. 이 원인으로서 미소 진동의 영향을 생각할 수 있기 때문에, 일회의 충격시험으로 손상 평가의 결과로 이용하기에는 문제가 있어 No.1~No.3에 의한 주파수 응답계수, 주파수 응답계수에 대해 각각 평균화 처리를 실시하여, 그 결과를 비교하였다. No.1~No.3에 의해 평균화 처리를 실시했던 주파수 응답계수를 Fig. 14에 표시하였다. 이들을 상호 비교하면 300Hz~3kHz의

범위에서 양자의 파형은 서로 다르게 나타나고 있다. 이 결과로부터 위 두 주파수 영역에서의 파형응답에서 손상의 존재 여부를 알 수 있으며 따라서 주파수 응답계수에 의한 손상유무의 비교, 조사가 가능함으로써 주파수 응답계수에 의한 손상의 유무의 변화 관계를 나타낼 수 있다.

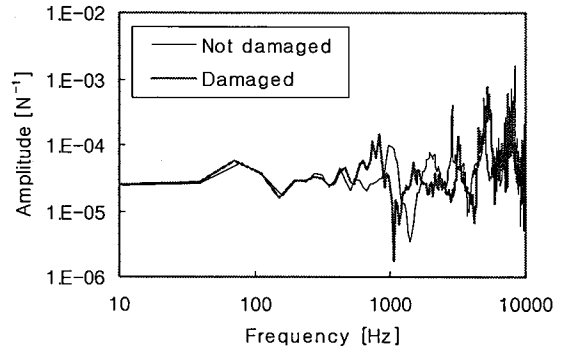
Fig. 15 Frequency response function (Test 1A).

Figs. 15~16에 Test1A~Test4A에 있어서 손상발생 전과 손상발생 후의 주파수 응답계수의 비교를 표시하였다. 손상발생 전, 후의 주파수 응답계수를 비교할 때에는 300Hz~3kHz의 주파수 범위를 비교함이 적절하다고 생각되기 때문에, 그림은 그 주파수 범위의 파형만을 표시한다.

그리고 Fig. 16에서는 손상 발생 전, 후의 주파수 응답계수의 변화를 나타 내는데 그 차는 42Hz다. 이들의 결과를 통해 시험편의 크랙 길이와 층간박리 면적이 크게 되면 손상발생 전에 비해 손상발생 후의 파형이 저주파의 방향으로 이동하고 있음이 관찰되었다. Test1A에 의한 주파수 응답계수는 손상발생 전, 후에서 거의 변화가 나타나지 않았다. 그러나 Test2A에서는 시험편에 있는 정도의 손상이 발생해 있고, 손상발생 후의 주파수응답계수는 1kHz이하의 범위에 있어서 손상발생 전보다도 저주파 쪽으로 이동하였

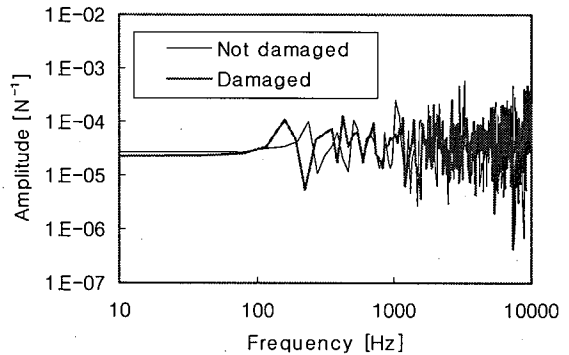
Fig. 16 Frequency response function (Test 2A).

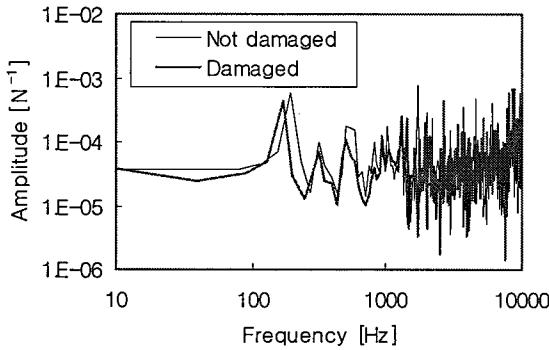
Fig. 17 Frequency response function (Test 1C).

다. 더욱이 손상이 크게 증가한 Test3A와 Test4A에서는 주파수 응답계수가 크게 변화하였다. Fig. 17~18은 직교 이방성 시험편 C의 주파수와 진폭 관계를 나타냈다. 시험편 B, C, D에 대해서도 유효성이 적용 가능하였다. 이는 시험편에 발생한 손상규모가 크면 시험편의 휨 강성이 저하하고, 이로 인해 고유진동수가 저하하는 일에 기인한다고 사료된다.

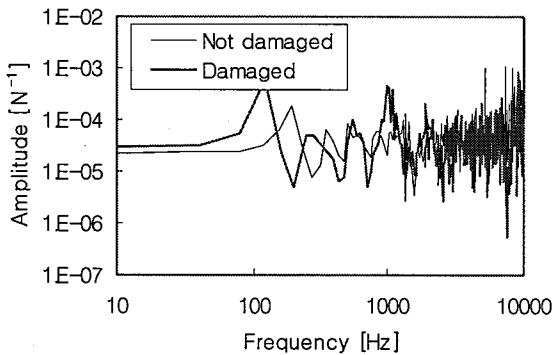
Fig. 18 Frequency response function (Test 2C).

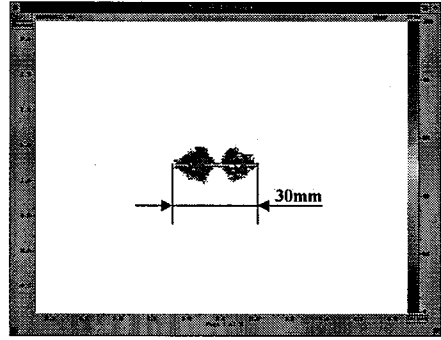
Fig. 19 Observation of delamination area (Test 2C), I.E. 3.11J.

Fig. 19은 충격에너지가 3.11J이고 박리길이가 대략 30 mm인 시험편 Test2C로 무 충격손상에 비해 주파수 응답계수의 변화는 110Hz이다. Fig. 20은 충격에너지가 3.11J인 Test2D시험편의 경우로서 박리길이가 대략 27mm이며 주파수 응답계수의 변화는 시험편 D의 무 충격손상에 비해 60Hz로 나타났다. 동일한 충격 에너지 하에서 주파수 응답계수는 직교 이방성 시험편에 있어서 T-300섬유를 이용한 시험편이 T-700섬유를 이용한 경우보다 36% 크게 나타났다. 이는 휨 강성의 변화의 원인이라 생각된다. 낙추충격에 의해 무 충격손상과 충격손상에 따라 주파수 응답계수를 평가하기 위해서 Fig. 21에 나타낸 것처럼 주파수 응답계수의 초기의 변화 즉, 400Hz~500Hz사이를 기준 하여 무 충격손상에 의한 주파수 응답계수와 충격손상에 의한 주파수 응답계수의 차이를 주파수변화(Δf)로 정의하였다.

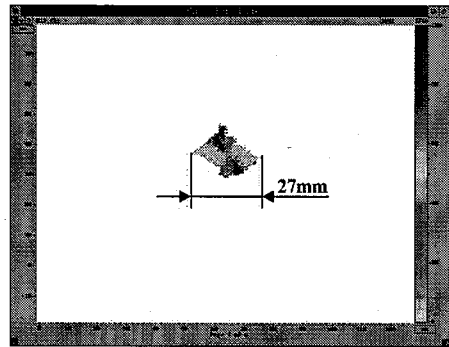
Fig. 20 Observation of delamination area (Test 2D).

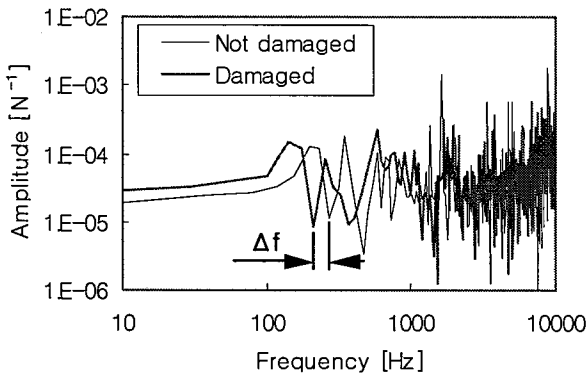
Fig. 21 Shifting of frequency response.

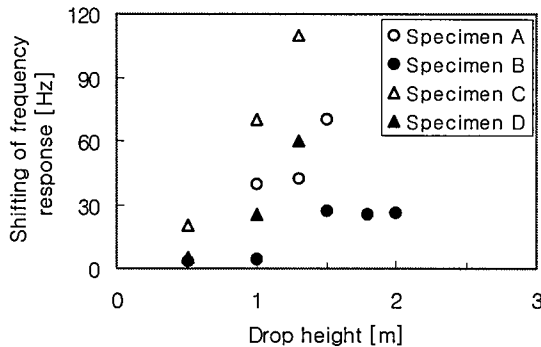
Fig. 22 Shifting of frequency response versus drop height.

다음으로 각각의 시험결과에 대해서 주파수 변화의 값을 구했다. Fig. 22에는 손상발생시의 낙추의 낙하높이와 주파수 변화(Δf)와의 관계를 표시하였으며, 그 결과 주파수 변화가 가장 적었던 시험편 B는 낙추의 낙하높이가 변해도 주파수 변화량은 크게 변하지 않았다. Fig. 23에는 낙추충격에 의한 중간박리 면적과 주파수 변화(Δf)와의 관계를 나타냈다. 중간박리 면적과 주파수 변화에는 시험편의

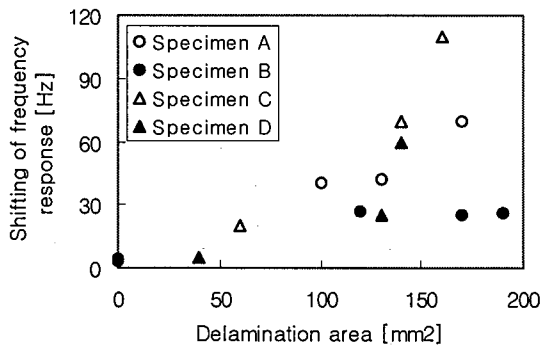
Fig. 23 Shifting of frequency response versus delamination area.

섬유강도 및 적층배향에 따라 영향을 미쳤다. 섬유강도가 높을수록 주파수 응답계수의 변화는 그다지 심하지 아니하였고, 적층배향의 측면에서는 직교이방성의 경우가 의사 등방성에 비해 주파수 응답계수의 변화가 심하게 나타났다. 특히, 직교 이방성 시험편 A와 C는 대체적으로 전형적인 관계가 나타났지만 의사등방성(quasi-isotropic) 시험편 B와 D는 다소 2차원 함수형태로 나타났다. 이는 낙추충격에

의하여 발생된 손상 영역을 초음파로 측정할 때 초음파의 특성상 박리면적은 투영 면적으로 평가되어 감소된 박리면적으로 나타나기 때문이라 사료된다.
