論文

충격 손상된 카본/에폭시 복합재 구조의 패치 접착 보수 방안 적용 후 압축 강도 특성 평가

A Study on Compressive Strength of Carbon/epoxy Composite Structure Repaired with Bonded Patches after Impact Damage

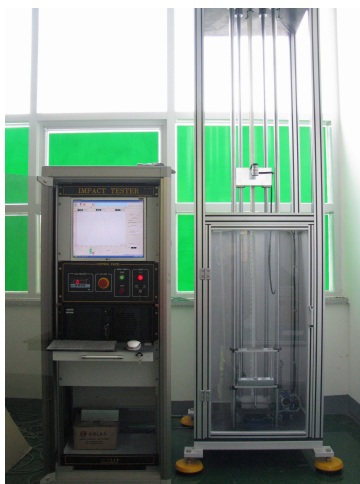
Fig. 3 Impact test equipment.

본 연구에 적용된 중량 낙하식 충격시험기는 일정한 질량을 가지는 충격체(impactor)를 이용하여 시편에 충격에너지를 가할 수 있는 시험기로서 Fig. 3에 그 전경을 나타내었다. 충격 방식은 충격에너지를 위치에너지로 환산하여 충격체를 계산된 에너지에 해당하는 위치로 이동시켜 낙하시킨다. 하단부 지지대에 클램프를 이용하여 시편의 외각 끝단을 구속하고 정중앙부위에

충격 에너지가 전달되게 된다. 충격체 질량은 4.19 kg이고 반구 충격체의 지름은 12.7 mm로서 ASTM D7136 기준에 의해 적용되었다. 저속 충격의 경우 통상 3 m/s 이하 영역으로 본 연구에서 적용한 충격 에너지 10J 이하는 충격체 질량 4.19 kg이 적용될 때 2.2 m/s 이하 영역에 해당한다.

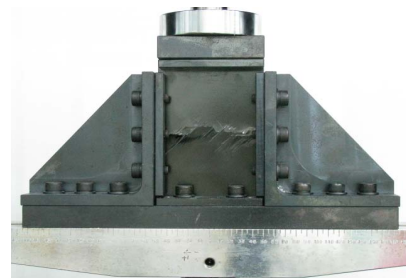
(a) before compressive test

(b) after compressive test

Fig. 4 Compression test after impact damage.

손상 정의를 위한 환경 조건은 상온 조건(room temperature dry)과 수분 조건(elevated temperature wet)을 모두 고려하여 ASTM D7137[10]에 의해 손상 후 압축 강도를 평가 하였다. Fig. 4는 충격 손상된 시편의 압축 강도 시험 전후 시편 모습이다. Fig. 4에 명시한 압축 시험 지그는 좌굴 방지 시스템으로 좌우로 삼각형의 패널이 좌굴을 방지해주고 시편은 좌우 각각 3개 및 하단부 2개의 볼트로 지지된다. 압축 속도는 1.25 mm/m으로 ASTM D7137에서 권장하는 속도를 적용하였다.

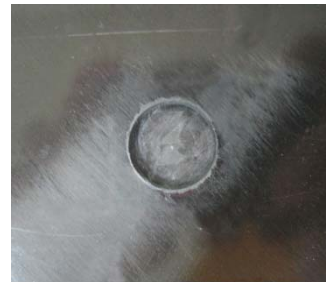
Fig. 8 Removal of impact damaged zone.

적층판 구조의 VID 손상 시작점인 6 J의 충격 에너지로 시편에 충격 후 충격 손상 부위를 밀링머신을 이용하여 제거하였다. 손상 영역의 제거는 참고문헌[11]에 기술된 것처럼 복합재료의 충격 손상 부위의 주변 영역에도 미소한 섬유 파괴 등의 손상이 잔류하여 구조물에 강도 저하를 초래할 수 있으므로 손상 부위 보다 넓은 영역까지 제거하고 제거부위를 보수하였다. 제거된 손상 영역에 접착제(structural adhesive 7779/220)를 도포하여 손상 부위에 채워 넣었다. Structural adhesive 7779/220은 복합재료 성형 후 성형된 각각의 구성품을 접착하는 접착제로서 손상 부위 유지 보수에도 다양하게 적용되고 있는 접착제이다. 본 연구에서도 손상 영역에 위에서 언급한 접착제를 적용하였다. 접착제를 도포한 후 접착제가 채워진 부분을 중심으로 주위 스킨까지 패치를 적용하였다. 적층판 복합재 손상 시편의 최종 수리 방안 적용 후 본 연구팀 보유 장비인 오토클레이브를 이용하여 진공과 열을 가하고 패치 적용 부위를 성형하였다 [11]. 이는 실제 항공기 구조에서 수리를 위한 특수 장비를 사용하여 패치 적용 부위의 수리 성능을 향상시키기 위한 방법과 동일한 방법으로 본 연구에서는 시편 단위이므로 보유한 오토클레이브를 이용하여 유사한 조건을 모사하였다. Fig. 7은 본 연구에서 적용된 외부 패치 적용 수리 방안의 개념도이다.

수리 방안을 적용하기 위한 시편의 충격 손상은 동일한 방법으로 ASTM D7136에 의하여 수행되었으며, 시편의 정중앙에 충격 손상을 가하였다. 시편의 손상 수리를 위하여 충격 손상 부위를 중심으로 15 mm 직경으로 가공 후 접착제와 패치를 적용하였다. UD 시편의 충격 손상 부위 유지 보수 방안 적용 과정은 Fig. 8~10에 그 순서대로 나열하였다. 손상 수리 구조의 압축 강도 결과와 손상 전 시편의 압축 강도 시험 결과 비교를 위하여 ASTM D7137에 의하여 압축 강도 시험을 수행하였다.

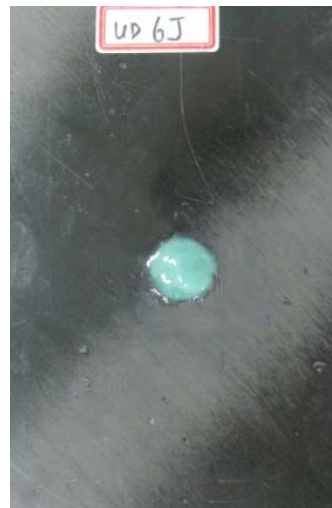
Fig. 9 Application of adhesive on removed area.

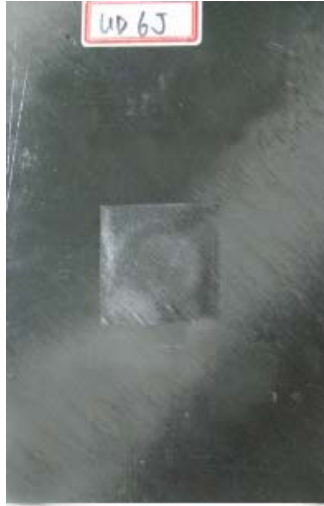
Fig. 10 Application of external patch.
