## 다양한 비파괴 측정 방법에 의한 CFRP의 BVID 분석

### Barely Visible Impact Damage Detection Analyses of CFRP by Various NDE Techniques

**ABSTRACT:** This study aims to detecting and analyzing the defects of damaged carbon fiber reinforced composites after impacts, particularly focusing on barely visible impact damages. The impact test was progressed by a drop-weight machine and applied to introduce simulated damages on laminated composites used in aircrafts. Various non-destructive testing (NDT) techniques were applied to identify the defects on the specimens with different levels of impact energies. Based on the measurements data, the levels of the barely visible impacts, and the applicability and effectiveness of the detection methods were discussed. Generally, the results demonstrated that their inner damages contained bigger footprints than those on the surfaces. However, when the damage energy was low, it was found that the inner damage size could be smaller than those appeared on the surfaces.

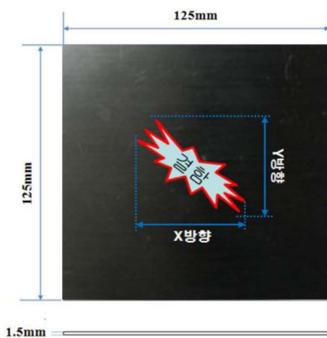
Fig. 1. Shape of the test specimen.

본 연구에서 사용된 CFRP(Carbon fiber reinforced plastics) 시험편은 A350 Cargo Door에 사용된 Unidirectional Prepreg로서 A350 Cargo Door의 제작과 동일한 성형조건으로 제작하였다. Fig. 1에서 볼 수 있듯이 시험편의 규격은 가로, 세로, 두께가 125 mm × 125 mm × 1.5 mm이다. 그리고 시험편의 적층 순서는 [0/45/-45/90]s이고, 물성치는 Table 1에 나타나 있다.

충격실험 후 표면에 생기는 결함에 대한 분석을 위하여 육안검사, 형광 침투탐상법, 비접촉 3차원 형상 측정법(이하 레이저스캔), 표면 조도측정 등을 이용하여 비파괴검사를 수행하였다. 그리고 결함 측정기준은 Fig. 1에서 보듯이 x, y 방향의 길이를 기준으로 잡았다.

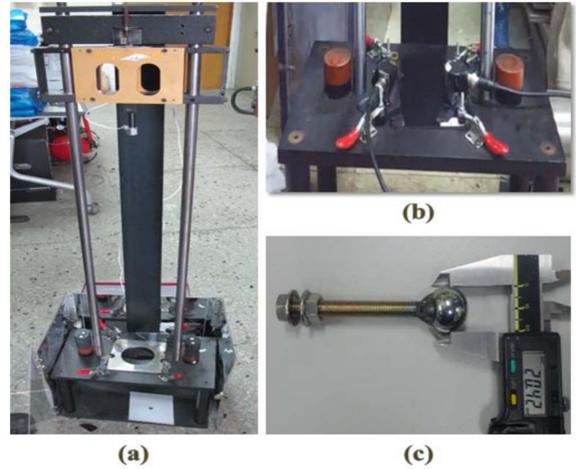
Fig. 2. (a) Impact test machine, (b) Fixing specimen by clamps, (c) Impactor tup.

본 실험에서는 충격을 주기 위한 장비로 낙하형 충격 시험기를 선택하였다. 시험장비는 ASTM D 7136에 의거하여 제작되었다[3]. Fig. 2(a)는 충격시험기의 모습을 나타내고 있다. Fig. 2(b)와 같이 시험편의 각 모서리를 4개의 클램프로 고정 시킨 후, Fig. 2(c)와 같이 20 mm의 반구형 tup을 사용하여 충격을 가하였다.

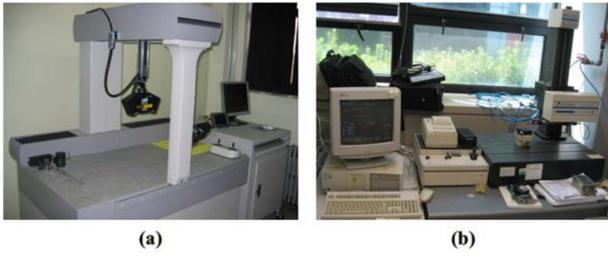
Fig. 3. DNT machines (a) DS 2030, (b) Form Talysurf Serie 2.

비접촉 3차원 형상 측정법은 레이저를 시험편에 조사하여 시험편의 표면을 정밀하게 측정하여 표면을 스캔하는 방식이다. 레이저 스캔은 LDI사의 DS 2030를 이용하여 CFRP의 표면을 측정하였다. Fig. 3(a)는 사용한 레이저스캔장치를 보여준다. 6 mm/s의 일정한 속도로 결함 부위의 표면을 스캔한 후 정밀한 측정을 위하여 수동으로 결함 부위를 다시 스캔하여 표면의 형상을 얻었다.

표면 조도측정은 Fig. 3(b)에서 보이는 Taylor-Hobson사의

Form Talysurf Series 2를 사용하여 측정하였다. 레이저 스캔과는 다른 접촉식 방식이고, 2차원으로 형상을 스캔한다. 시편의 형상을 따라 탐촉자가 이동하면서 지나간 길이에 대한 형상을 측정한다.

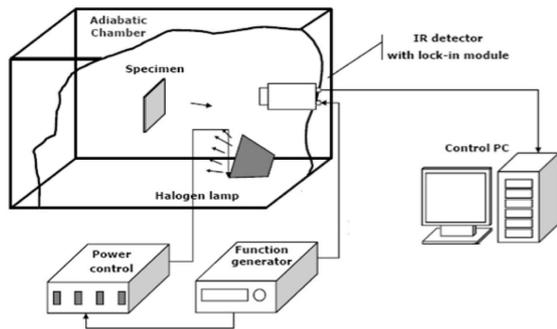
Fig. 4. Diagram of the infrared thermography test.

충격 후 발생한 내부 결함에 대한 측정에 적외선 열화상 검사와 초음파 탐사를 적용하였다[2,6]. 본 실험에서는 열원을 1kW의 할로겐 램프 두 개를 이용하였다. 온도 변화를 측정할 때 사용한 열화상 장비는 프랑스 Cedip사의 Silver 480 m이고, 측정방식은 위상잠금 기법을 활용하였다[7,8]. Fig. 4는 적외선 열화상 검사의 개략도를 나타낸다.

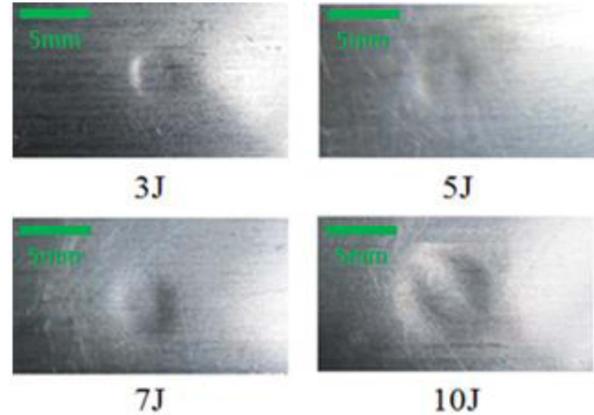
Fig. 5. Impact damages of the surfaces.

한 결과 충격에너지가 높을수록 결함의 크기는 대부분 커졌고, 7J부터 1.5 m 거리에서 결함이 보였으므로 BVID와 VID의 기준을 7J로 판단하였다. 그러나 더욱 가까이 보았을 때에는 3J로 충격을 받은 결함도 확인이 가능하였다. Fig. 5는

각각의 결함을 가까운 거리에서 촬영한 모습이다. 여기서 육안으로 보이는 결함의 길이 측정은 자를 사용하였다. 형광 침투탐상법을 사용하였을 때에는 앞면은 균열과 같은 침투할 만한 결함이 없어서 결함이 탐지되지 않았다. Fig. 6 과 Fig. 7은 레이저 스캔과 표면 조도측정으로 표면 결함을 측정된 결과이다. 길이 측정 기준은 높이 값이 변화하는 부분이다. 레이저 스캔에서는 등고선이 시편의 높이 값을 나타내며, 조도 측정에서는 y 축 값이 시편의 높이 값을 나타낸다.

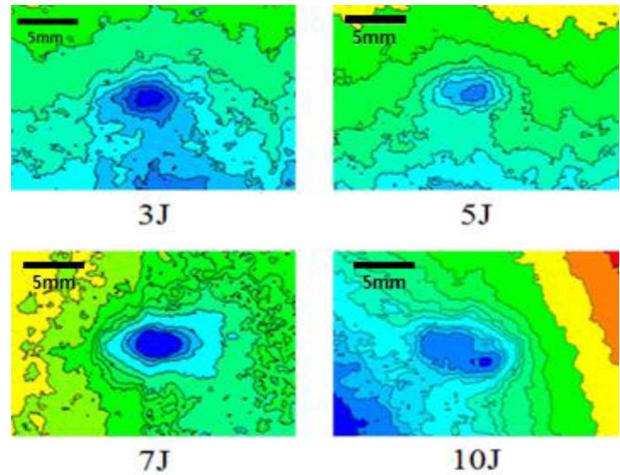
Fig. 6. Images using the laser scanner.

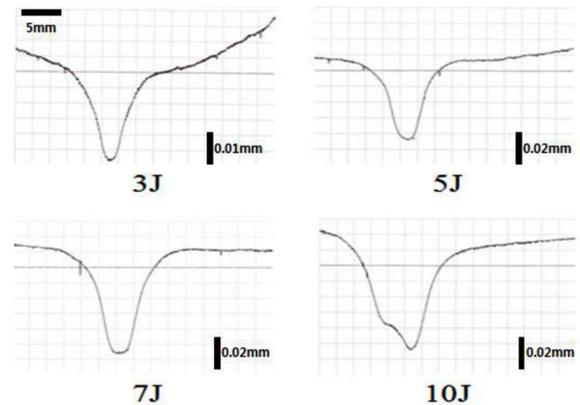
Fig. 7. Images using the surface roughness measurements.

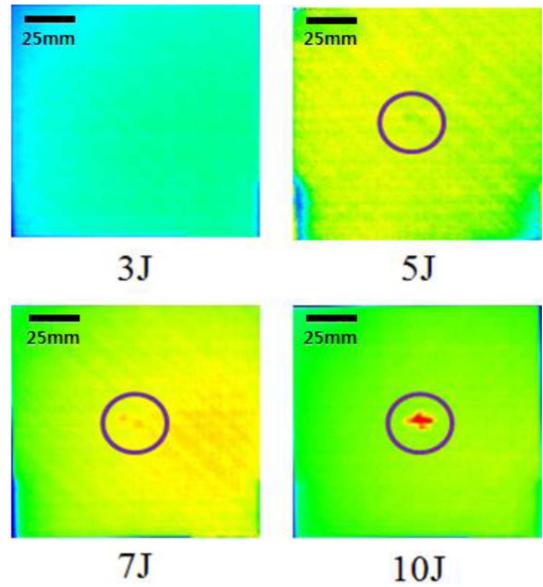
**Fig. 8.** Images using the IR thermography.

내부 결함 크기 측정을 위한 비파괴검사로 결함을 측정 한 결과 열화상은 5 J부터, 초음파 탐상은 3 J부터 결함이 나타났다. 표면과 마찬가지로 충격에너지가 커질수록 내부결함의 크기도 커졌다. Fig. 8과 Fig. 9는 적외선 열화상 검사와 초음파 탐상을 이용한 내부 결함 측정 결과이다. Fig. 9에 나타난 초음파 검사 결과 이미지는 Fig. 10과 같이 얻어진 신호를 프로그램을 이용, 분석하여 결함 경계부분의 위치를 시편에 나타낸 모습이다.

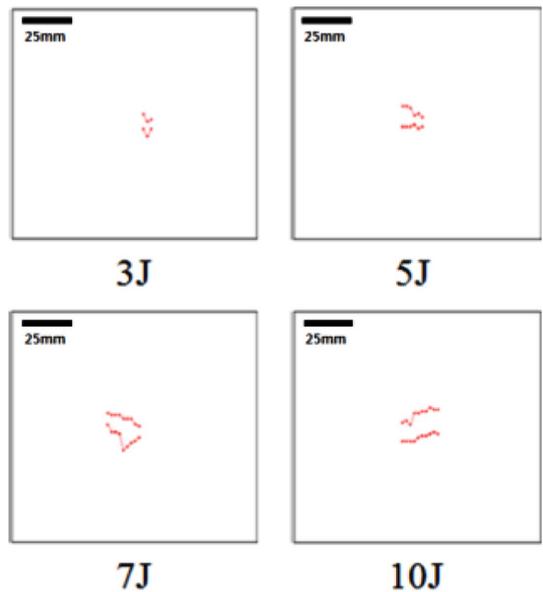
**Fig. 9.** Images using the ultrasonic tests.

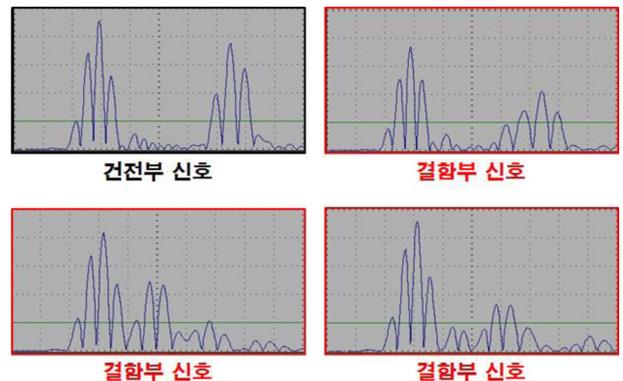
**Fig. 10.** UT signals of the sound part and defects.

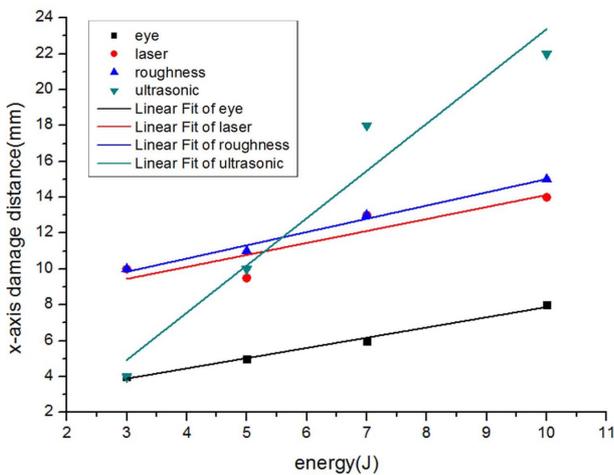
**Fig. 11.** Relations between the energies and the damage distances in x-axis.

Fig. 11과 Fig. 12는 CFRP에 발생한 표면 결함과 내부결함 크기를 비교한 그래프이다. 충격에너지와 결함의 크기가 비례하는 경향을 볼 수 있다. 표면과 내부 결함의 변화를 비

교해보면, 에너지에 따른 표면결함의 증가율보다 내부결함의 증가율이 더 큰 것을 볼 수 있다. Fig. 13과 Fig. 14는 표면결함과 내부결함의 관계를 나타낸 것이다. 표면결함이 증가할수록 내부결함이 증가하며, 그 관계가 선형적인 관계로 나타났다. 이를 볼 때, 10 J 이하의 충격에서 표면결함의 크기로 내부결함의 크기를 가늠할 수 있을 것으로 판단된다. 한가지 주목할 만한 것은 표면결함의 크기와 내부결함의 크기가 BVID 영역인 5 J 이내에서는 내부결함(Ultrasonic)이 정밀하게 측정된 표면결함(Laser, roughness)보다 작거나 비슷하게 나타났다. 이는 표면결함보다는 내부결함이 크다는 일반적인 내용과는 상반된[11], 다시 말해 BVID 영역에서는 내부결함이 표면결함보다 작을 수 있다는 사실을 보여준다.

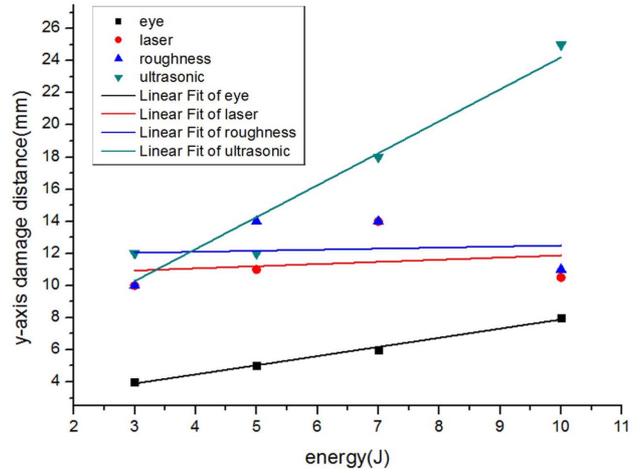
**Fig. 12.** Relations between the energies and the damage distances in y-axis.

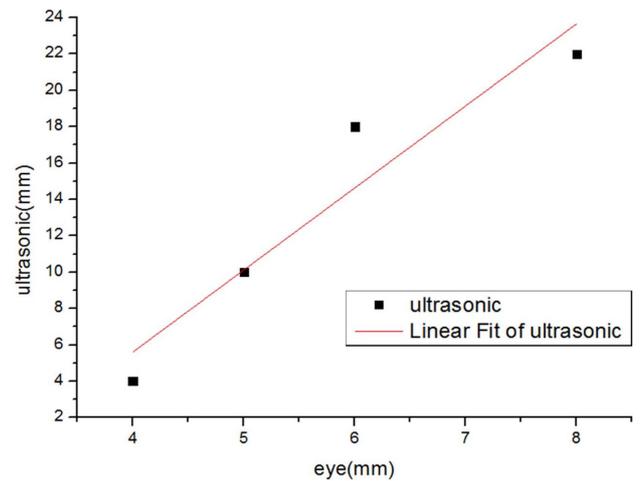
**Fig. 13.** Relations between the eye examines and the ultrasonic results in x-axis.

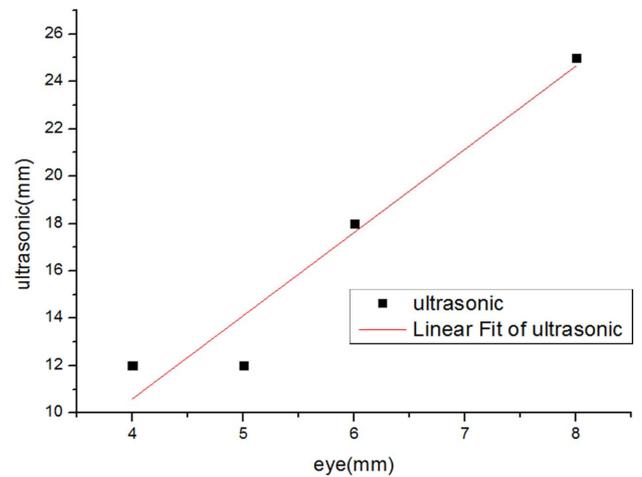
**Fig. 14.** Relations between the eye examines and the ultrasonic results in y-axis.
