論文

필라멘트 와인딩 복합재 압력용기의 섬유 방향 물성 평가 기법

Test Method to Evaluate the Fiber Material Properties of Filament Wound Composite Pressure Vessel

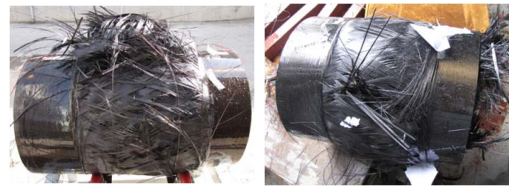
Fig. 9 Typical cylinder Failure mode from hydro-burst test with Ø 500.0(mm) vessel.

Hoop ring 시험 결과의 타당성 입증을 위해 기존 시험 방법인 한 방향 복합재 인장 시험과 Split disk 그리고 ϕ 500.0(mm) 압력용기의 수압시험 결과가 상호 비교 되었다. 모든 시료는 동일 소재, 동일 와인딩 장비로 제작되었고, 각 시험 방법으로부터 구한 섬유 파손 변형률 분포를 비교하였다. 이때 Hoop ring 시험은 보강 후 시험 값이고, ϕ 500.0(mm) 압력용기는 실 제품으로 Fig. 9와 같이 원통부 파괴로 설계되어, 수압파괴 시험을 통해 섬유 파괴 변형률을 예측하였다. 각 시험 방법으로부터 구한 시험 값들은 Fig. 10과 같이 MIL-HDBK-17E에 따라 같은 배치 여부 검사와 분포함수 적합도 검사를 거치게 된다. 이때 모든 시험 결과는 정규 분포에 적합하였고, Fig. 11에 확률 밀도 함수와 누적 분포 함수로 비교하였다. 이와 같은 정규 분포를 Table 2에 종합 정리하였다. 참고로 기준이 되는 압력용기 시험은 비용문제로 4조만 시험이 수행되었고, 표에서 UD. Laminar는 ASTM D 3039인 한 방향 인장 시편을 의미한다. 표에서 보듯이 평균값 기준으로 실물 압력용기에 가장 근접한 것은 Hoop ring 시험인 것을 알 수 있다. 반면에 UD laminar 시험이나 Split disk 방법은 실물 압력용기 시험에 비해 낮은 섬유 파손 변형률 분포와 큰 변동성을 보였다. 이들 각 시험 값들 간의 통계적 연관성을 확인하기 위해 실 제품인 ϕ 500.0(mm) 압력용기 시험 결과를 기준 값으로 하여 각각의 시험 결과들과 ANOVA test를 수행하였다. ANOVA test는 각 시험 집단의 모 평균 값들이 서로 같다는 귀무가설로부터 출발하는데, 각 시험 값 집단은 정규 분포이고 모 분산은 동일하다는 가정이 적용된다. 일반적으로 복합재 구조물의 설계 물성 값은 B-base 기준 값을 이용하므로 95%신뢰도(유의 수준 5%)로 F기준 값을 결정하였다. Table 3은 각 시험 방법으로 구한 섬유 파손 변형률의 ANOVA test결과로, 4가지 시험 결과간의 평균값이 같다는 가설은 5% 유의 수준에서

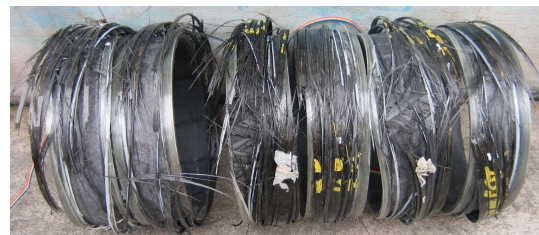
Fig. 14 Failure mode of ϕ 157.0(mm) hoop ring.

추가하여 본 시험에 적용한 소재 및 제작 공정으로 인한 섬유 강도의 크기 효과를 정량적으로 확인하기 위해 ϕ 157.0(mm)의 Hoop ring 시험이 수행되었다. 이때 소재와 제작 공정 변수는 이전과 동일하고, 단지 시험 치구만 ϕ 157.0(mm)에 맞추어 제작/적용되었다. Fig. 14와 같이 6조 시편 모두 게이지 부에서 균일한 파괴가 발생되었다. Table 5는 ϕ 157.0(mm) Hoop ring 시험 결과로부터 구한 섬유 방향 파손 변형률 값으로 변동율이 3.7%인 안정된 결과를 나타내었다. Table 6은 ϕ 500.0(mm) hoop ring 시험 기준으로 수행된 ANOVA test 결과로 5% 유의 수준 내에서 동일 모평균을 갖는 것으로 평가되었다. 그러므로 직경 157mm와 500mm사이에서는 5% 유의 수준에서 섬유 강도의 크기 효과는 없는 것으로 판단된다.
